Anmälan Åvaån

Datum: 29/7-2019

Avsändare: John Kärki, Sportfiskarna. John.karki@sportfiskarna.se

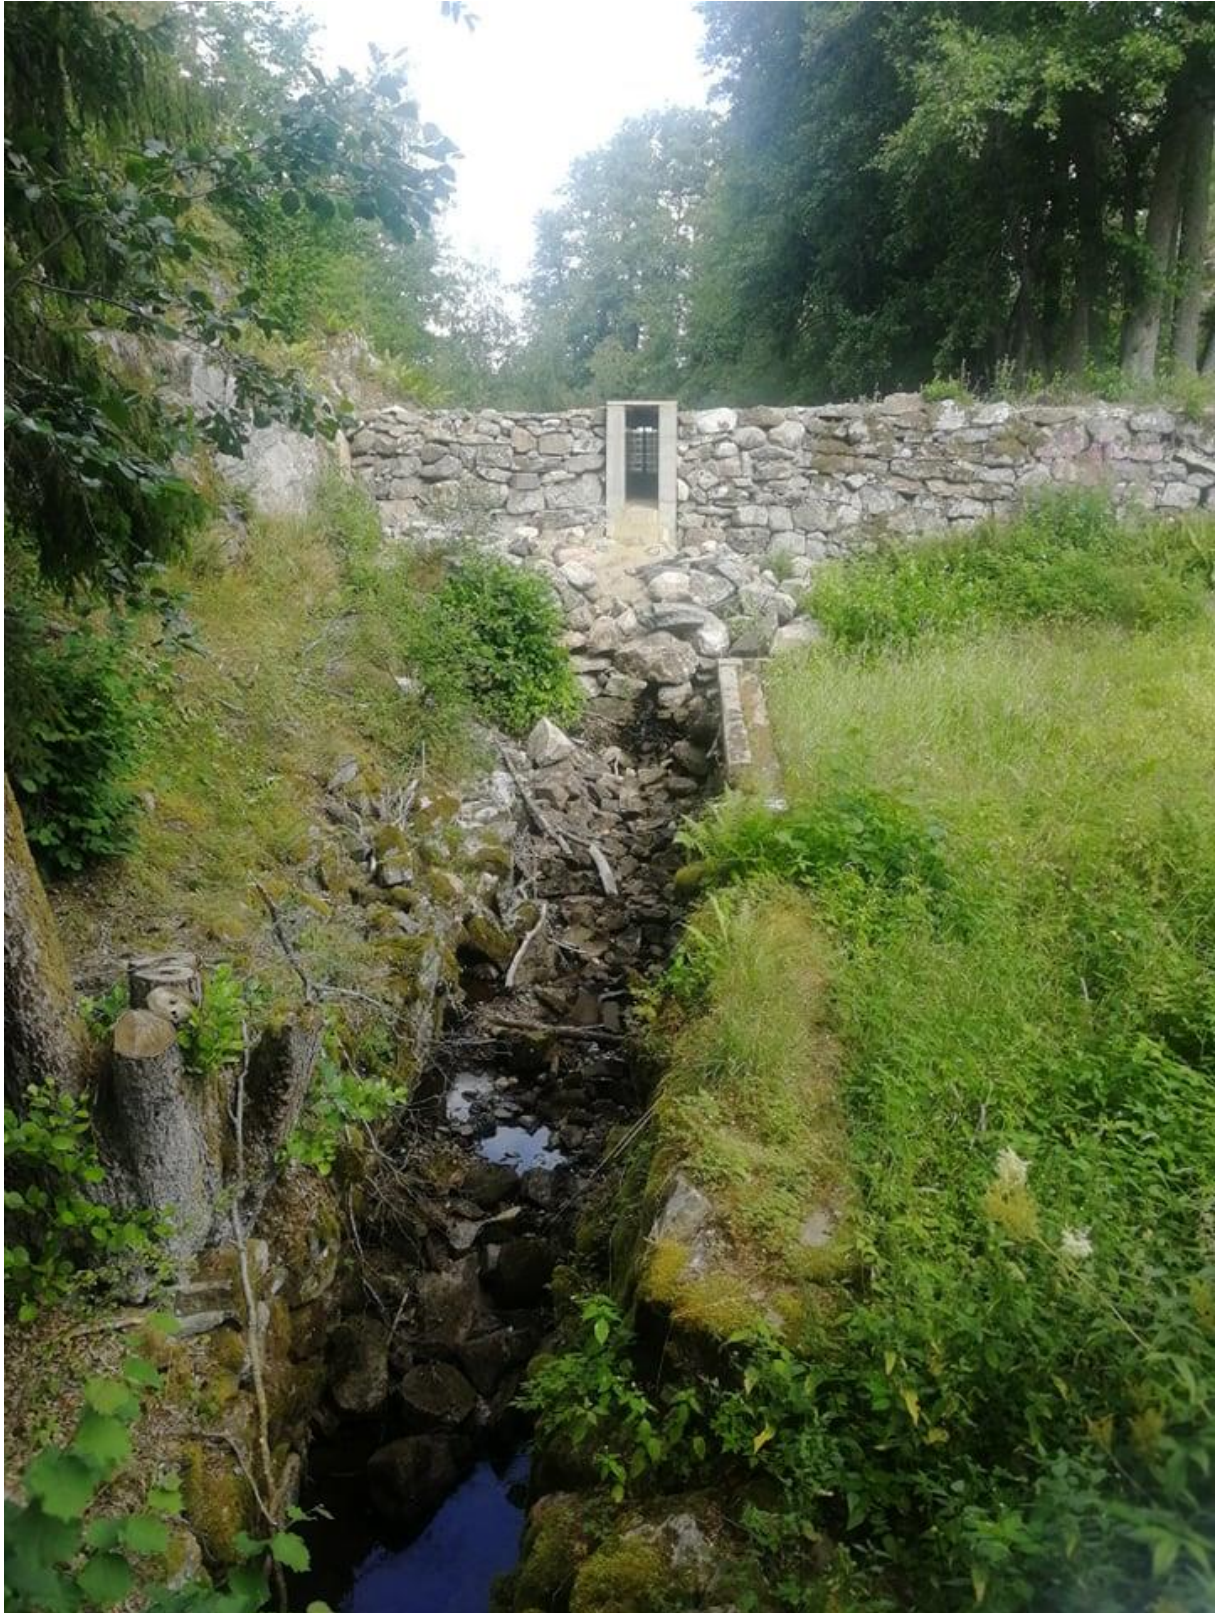
Foto taget nedan "Nedre dammen". Notera hur torrt det är och hur lite vatten som sipprar.

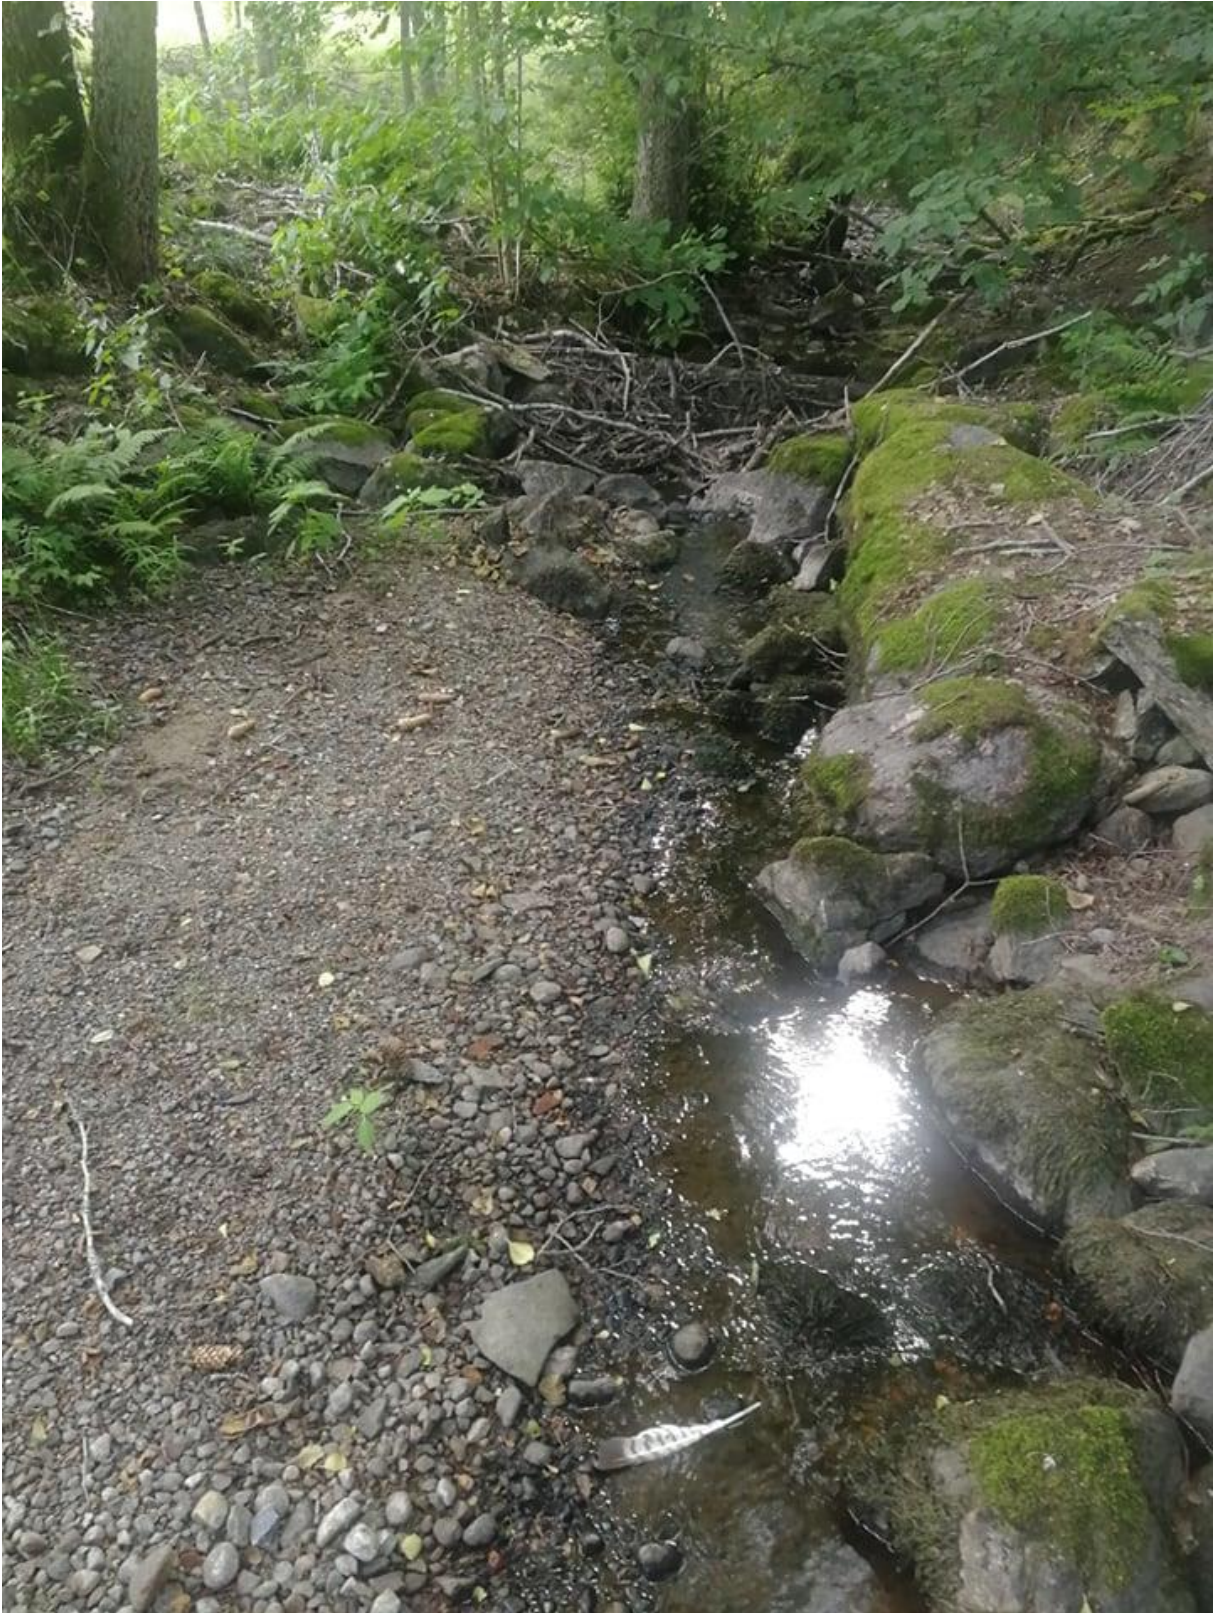
Nedan "Nedre dammen". Grusbäddar är torrlagda och å-fåran är minimal.

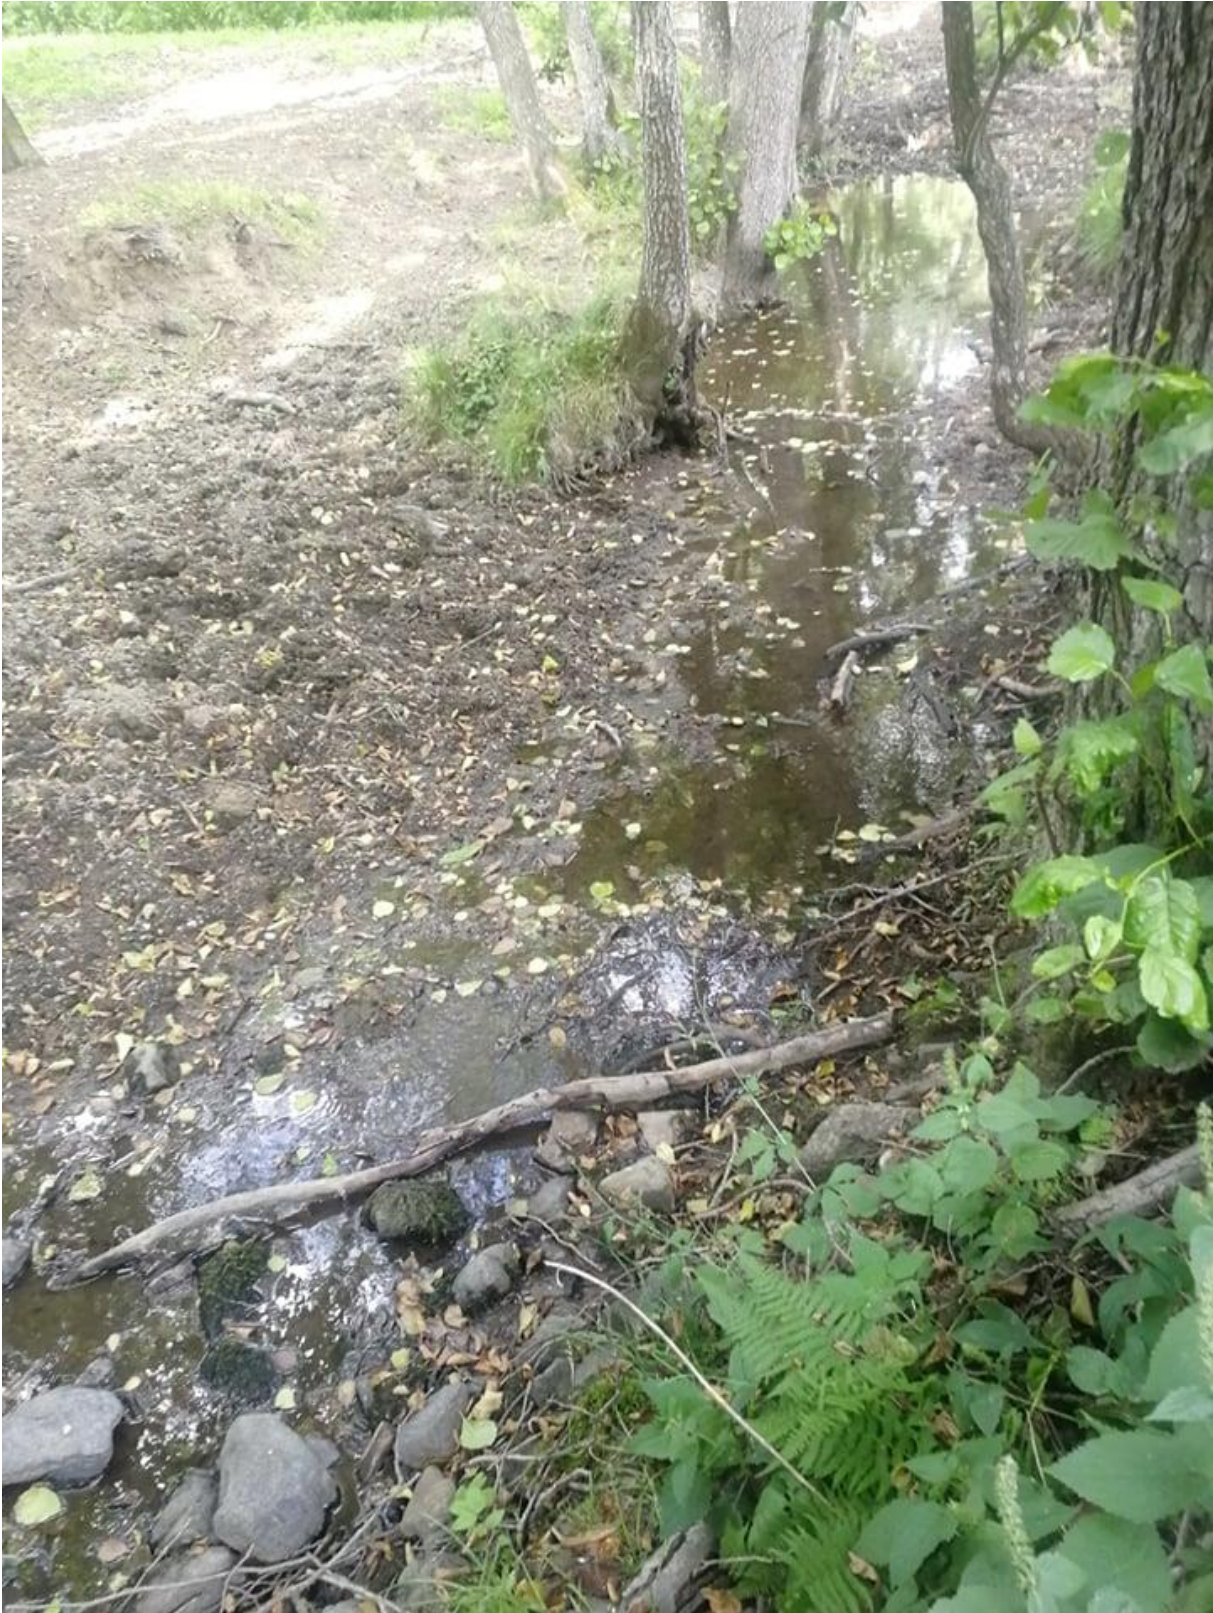
Minimalt med vatten rinner på vissa partier.

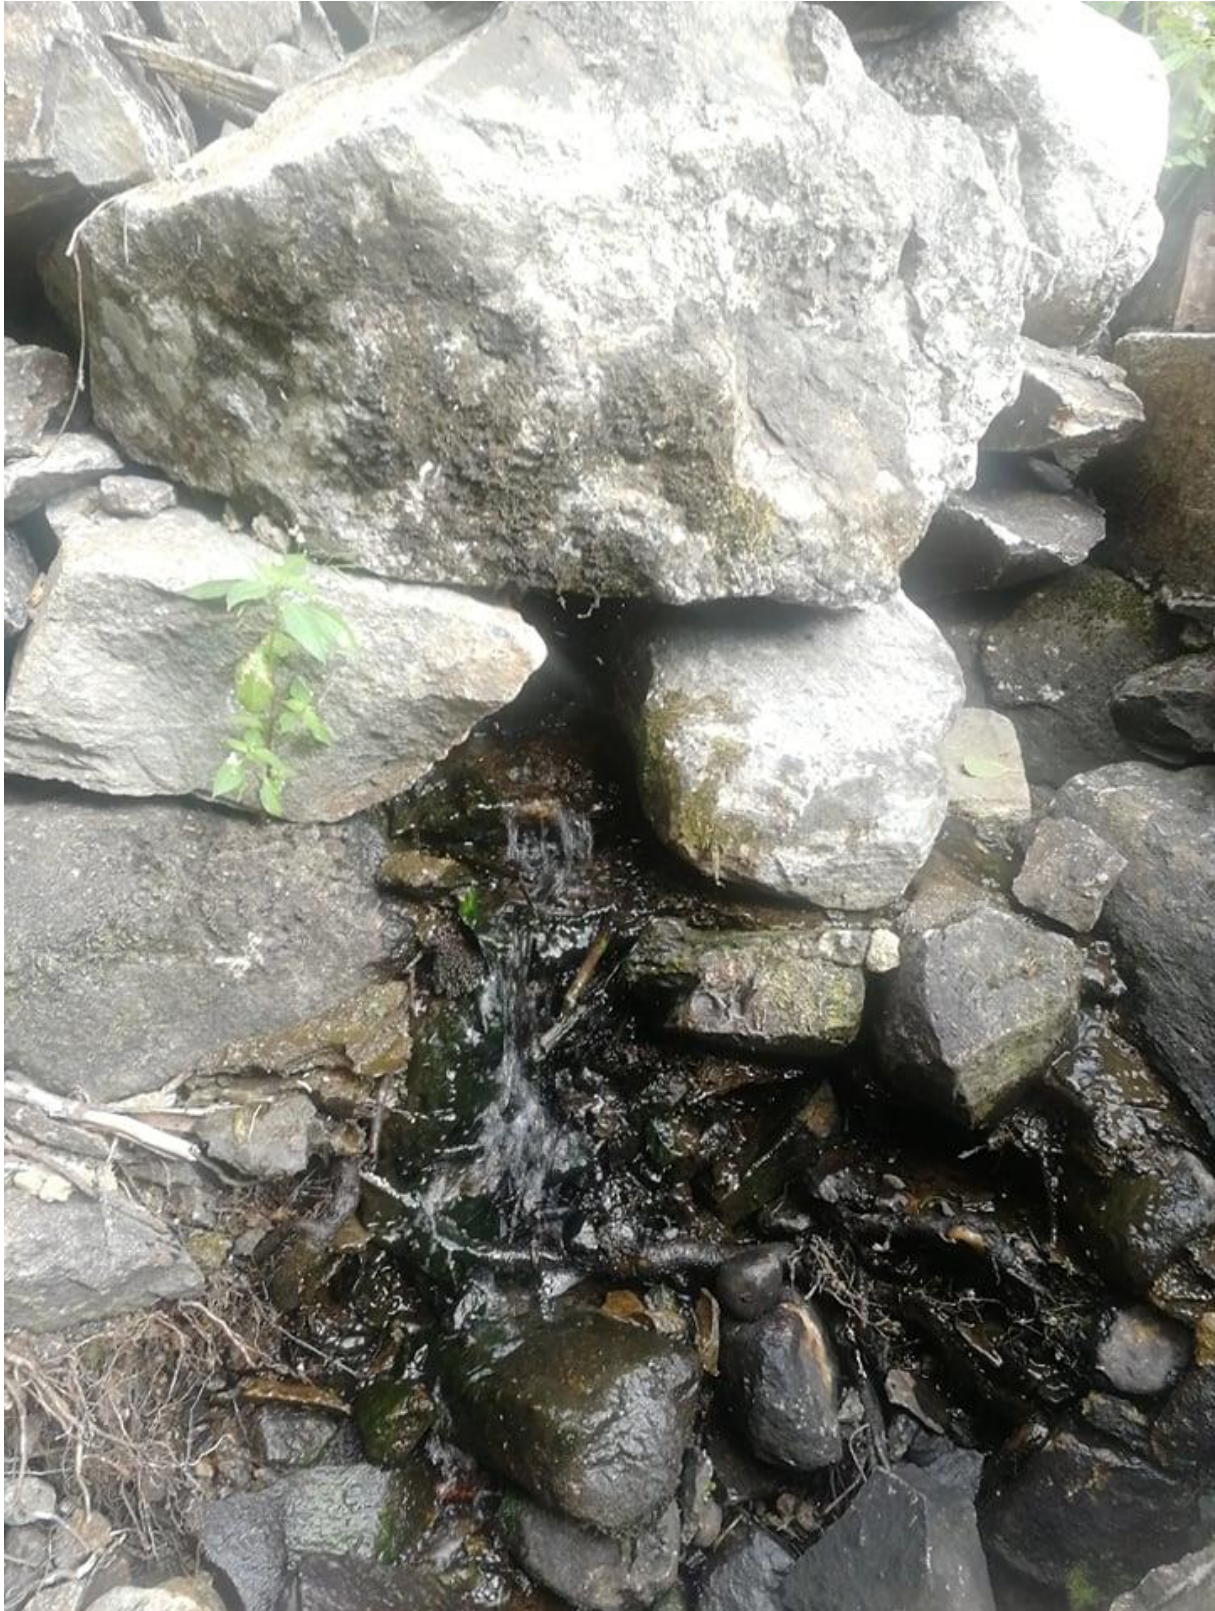
Minimalt med vatten läcker ur dammen. Annars är all tillförsel av vatten från sjöarna helt strypt.

Sportfiskarna anser att Länsstyrelsen bör tillsyna dämmena och undersöka vad som har gått fel i detta fall. 3 generationer av öringyngel har gått förlorade i och med detta tragiska ärende. När Länsstyrelsen ändå tillsynar bör frågan kring modern miljöanpassning tas med i bilden. Dämmena saknar möjlighet till fiskvandring m.m och detta bör åtgärdas.
