Restaureringsplan för Skärjån

Med strategi för återintroduktion av öring

På uppdrag av Stora Enso Skog AB - 2019

Rapport 2019: 6

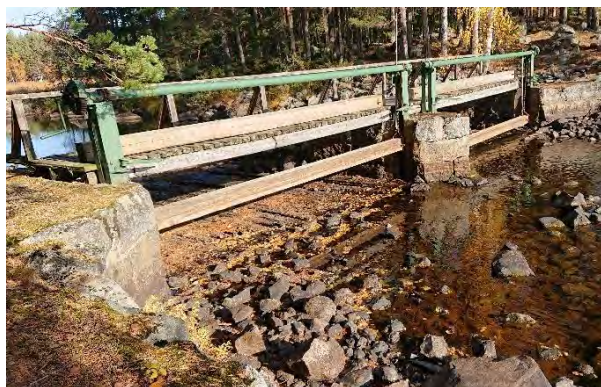
I Tönnebro-sjöns enda utlopp sitter det en gammal flottningsdamm med reglerbara sättare. Dammen har en sammanlagd utloppsbredd på 12 m och en fallhöjd som beroende på vattenstånd/vattenföring är ca 0,4 m. Även om denna damm rivs ut vid ett återtaget vattenflöde så kommer inte vattendomen på Tönnebro-sjöns nivå kunna hållas. Det gör den dock inte heller i dagsläget enligt foton nedan var emellan vattennivån skiljer åtskilligt mer än de 0,25 m som dämmningsgränsen tillåter. Dessutom utgör dammen ett fiskvandringshinder så länge inte sättarna står öppna i kombination med högt flöde.

Tönnebro-sjödammen vid lågvattenföring.

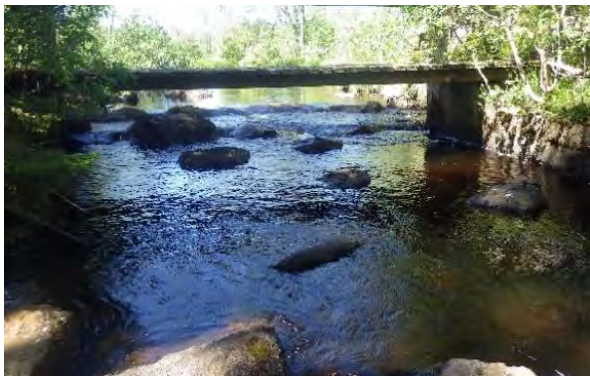
Anlagd blockträskel i Norans södra utlopp

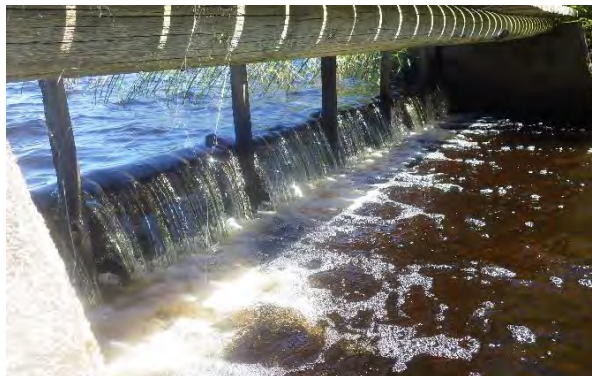
Överflödesdamm i Norans mellersta utlopp.

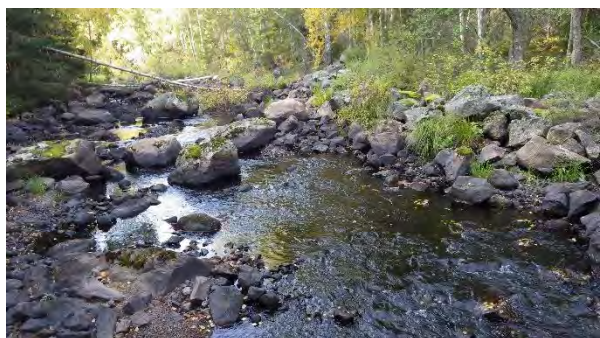
Sekvens av Kommunströmmen. Utlagda block över slät botten. Mycket block på land.

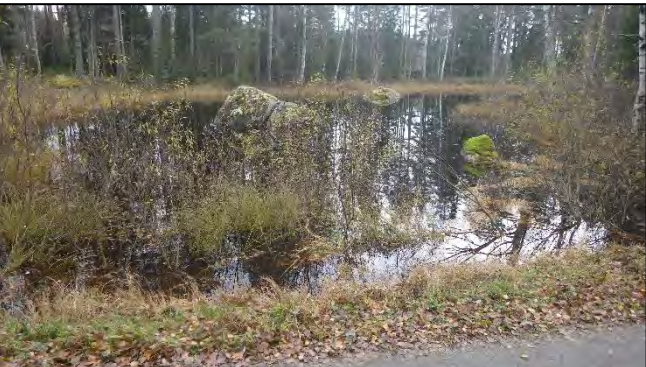
<p><i>Lill-Tönnebro tjärnen som här vid det ostliga utloppet stängs av genom en vägbank.</i></p>

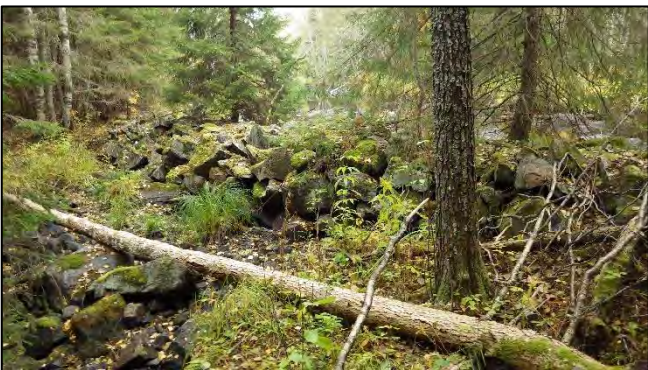
<p><i>Bergsåns torrfåra och avstängningsvallen mot Skärjån.</i></p>				
14 – Övre Bergsåns	6769159 / 613109	Valvbåge	1,4	0	Passerbart	Nej
<p>Beskrivning: Nyligen anlagd valvbåge i Bergsåns övre del.</p> <p>Åtgärdsförslag: Den befintliga valvbågen kommer i ett scenario med öppnad Bergsåns att vara för liten. Förslagsvis anläggs en båge med en spännvidd på minst 2,5 m i stället. Den befintliga bågen kan eventuellt återanvändas på annan plats i vattensystemet.</p>

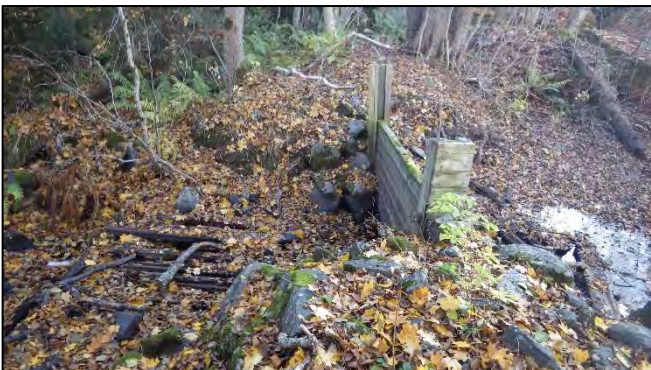
<p><i>Plankdamm i Nydammens västra utlopp (torrlagd p.g. av låg vattenföring)</i></p>

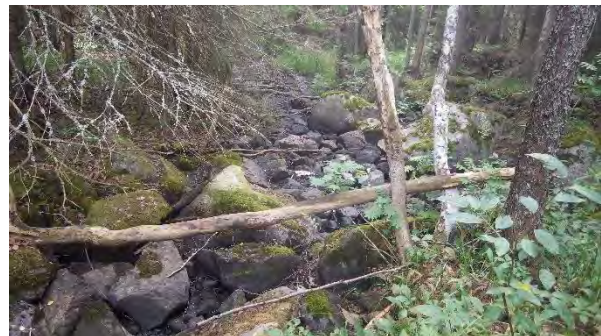
Exempel på sidofåra av Skärjån som behöver öppnas upp och vattenfyllas (Bergsåån).

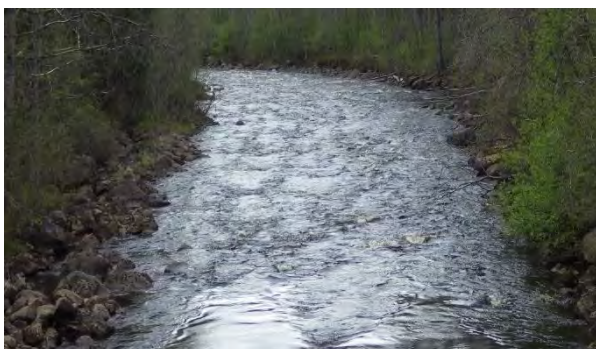
Pålströmmen i Testeboån före åtgärd. Enformig kanal innesluten av blockvallar.

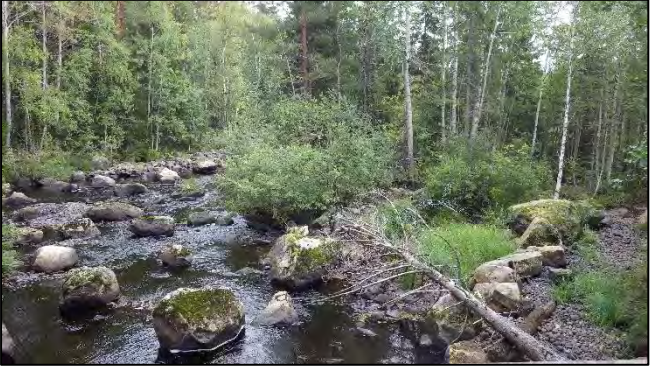
5 - Skärjanbroströmmen	6770646 - 610353	6770590 - 610429	120	Maskinellt	Nej	A
<p>Beskrivning: Mest strömmande sträcka som biotopvårdads genom utläggning av stora block som dåligt nedgrävda enstenar. En av biotopvård märkligt anlagd, smal kanal sticker in i skogen på höger sida nedströms bron. Ganska gott om utlagt grus mellan blocken.</p> <p>Åtgärdsförslag: Finns mängder av block, att tillföra från nästan hela vänstra stranden där ån går att bredda avsevärt. Dock mycket sprängt material som i möjligaste mån sänks i lugnorna upp- och nedströms. Eliminera den konstgjorda kanalen och låt ån svämma mer naturligt in i skogsbrynet. Skapa distinkta lekbottnar av gruset i anslutning till inte alltför stora block och strukturer. Gräv ner de stora blocken bättre, samt tryck ihop vissa av dem med varandra.</p>

<p style="text-align: center;"><i>Skärjanbroströmmen nedströms bron.</i></p>

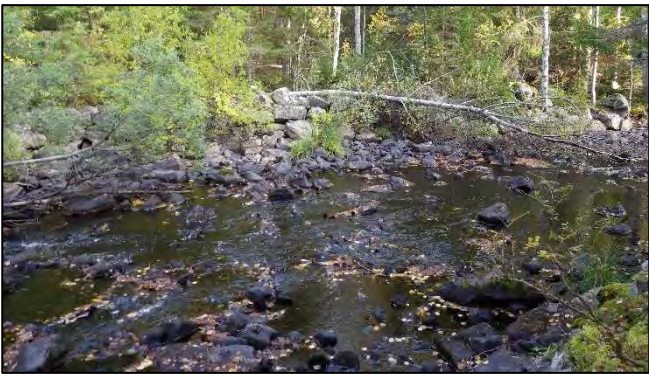
<p><i>Övre delen av Kistströmmen (låg vattenföring) med rensmaterial på bortre stranden.</i></p>			
10 - Kommunströmmen	6770123 - 610753	6770000 - 610940	280	Maskinellt	Ja	A
<p>Beskrivning: Lång, ihållande ström/forssträcka som tyvärr biotopvårdats på ett mindre bra vis. T.ex. har sten och mindre block från botten lagts på land och som små konstgjorda öar mitt i ån. Mycket upplagt rensmaterial längs stränder även om de största blocken dragits ut. Dåligt vattenförande sidofåror finns på respektive sida. Positivt ändå att en del lekgrus spolats fram. Två 25 m långa stenkistor-en på vardera sida utgör eventuella kulturvärden.</p> <p>Åtgärdsförslag: Maskinell, konventionell restaurering där ån breddas och sidofåror öppnas bättre. Riv konstgjorda öar och försök att lägga tillbaka upplagd sten från föregående biotopvård. Eftersträva att skapa bra balans mellan grunda lek- och uppväxtområden och djupare områden för större fisk. Antikvarisk bedömning av stenkistor.</p>

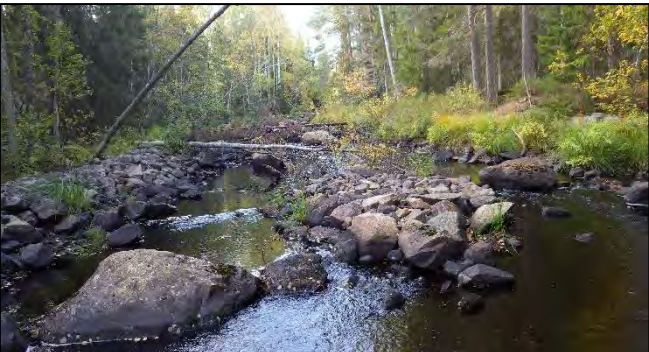
<p><i>Karaktärsbild av Kommunströmmen med uppgrävda stenar på land och i en konstgjord ö.</i></p>			
11 - Kortströmmen	6769988 - 611105	6769957 - 611096	40	Manuellt	Nej	B
<p>Beskrivning: Mycket kort, rak ström över mest sprängt material. En del block på land men ont om större pjäser. Sträckan rundas på södra landet av en avstängd och torrlagd sidofåra med sten/blockbotten. Kortströmmen är biotopvårdad manuellt.</p> <p>Åtgärdsförslag: Restaurera maskinellt genom bottenluckring, återförsel av material, samt breddning. Försök i möjligaste mån förlänga strömmen. Öppna upp sidofåran genom att riva en avstängningsvall av sprängsten uppströms sträckan.</p>

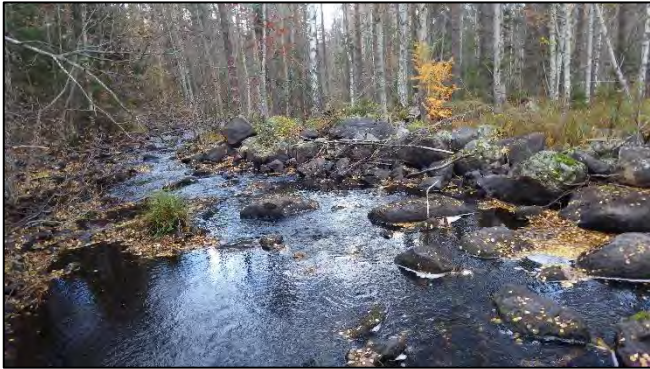
<p><i>Del av Svartån där avstängd sidofåra finns bakom stenvall.</i></p>

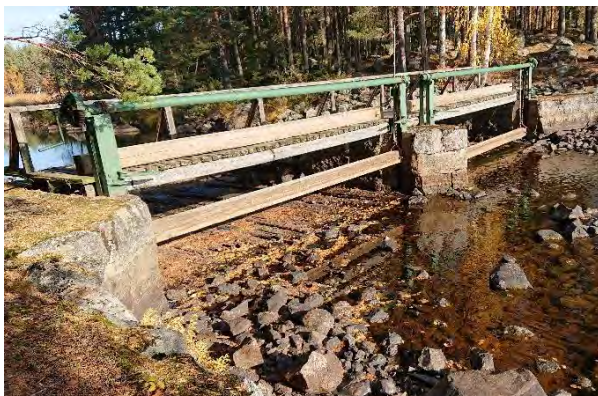
Tönnebrosjödammen vid lågvattenföring (höst 2018). Det enda vattnet som gick ut till Skärjån kom av läckage under dammens skibord.

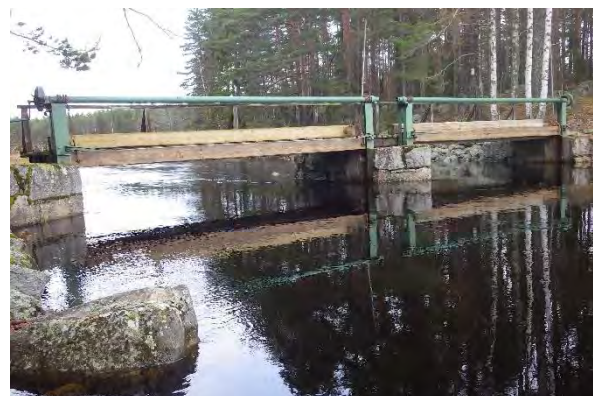
Tönnebrosjödammen under högvattenföring (höst 2017). På fotot syns tydligt att Tönnebrosjön och Kuttfjärden stod i samma nivå.
