# Våtmarker i Risveden

Rapport från en inventering av våtmarkerna i skogsområdet Risveden med avseende på utgrävningar, dikningar och andra ingrepp.

Januari 2021.

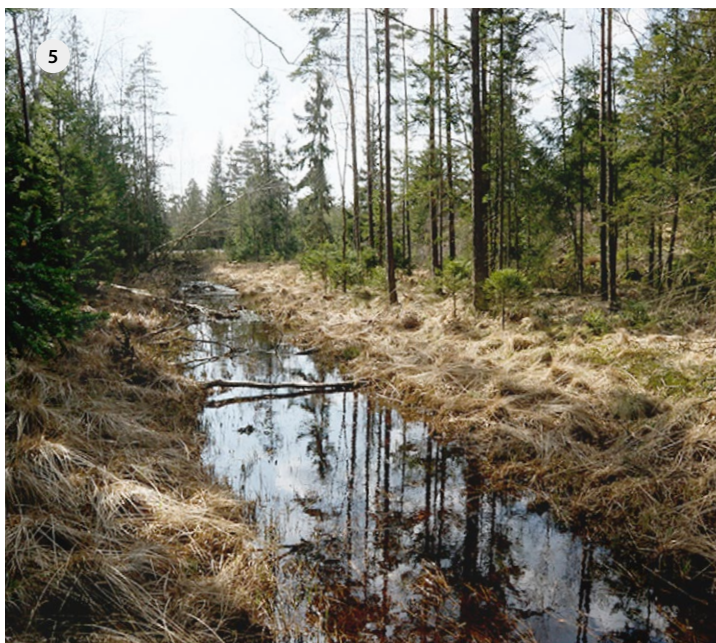
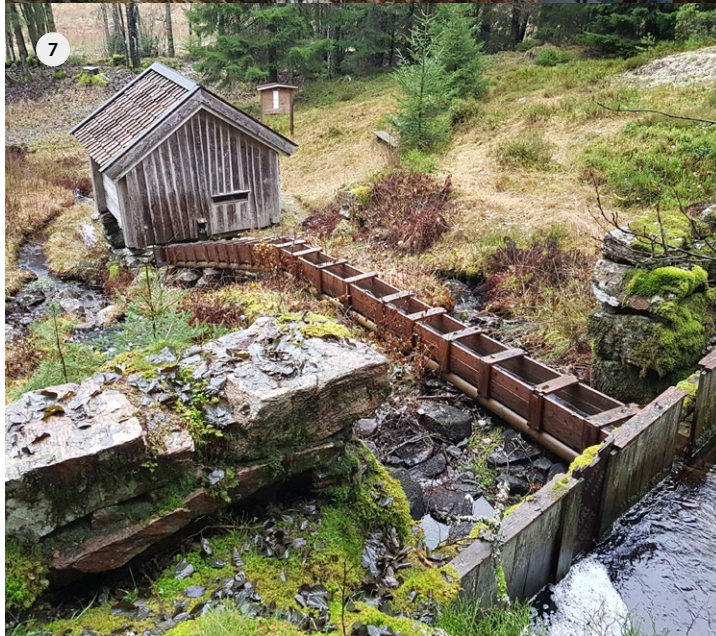
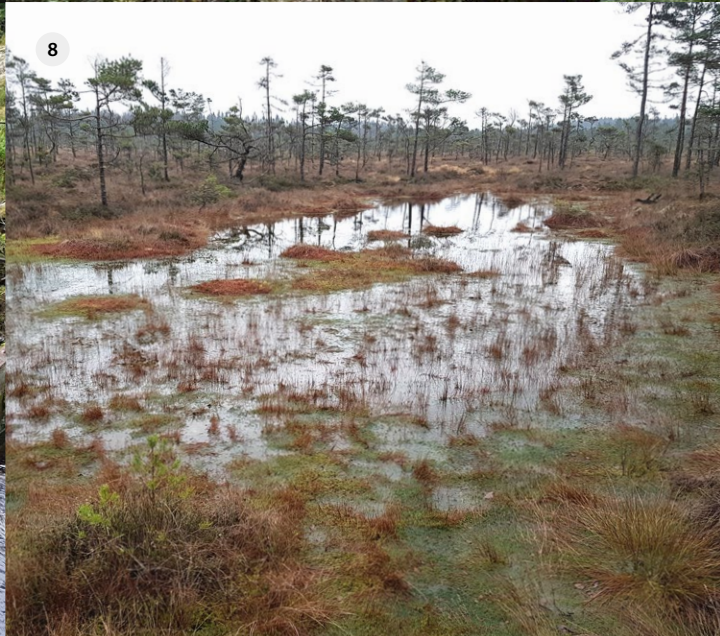
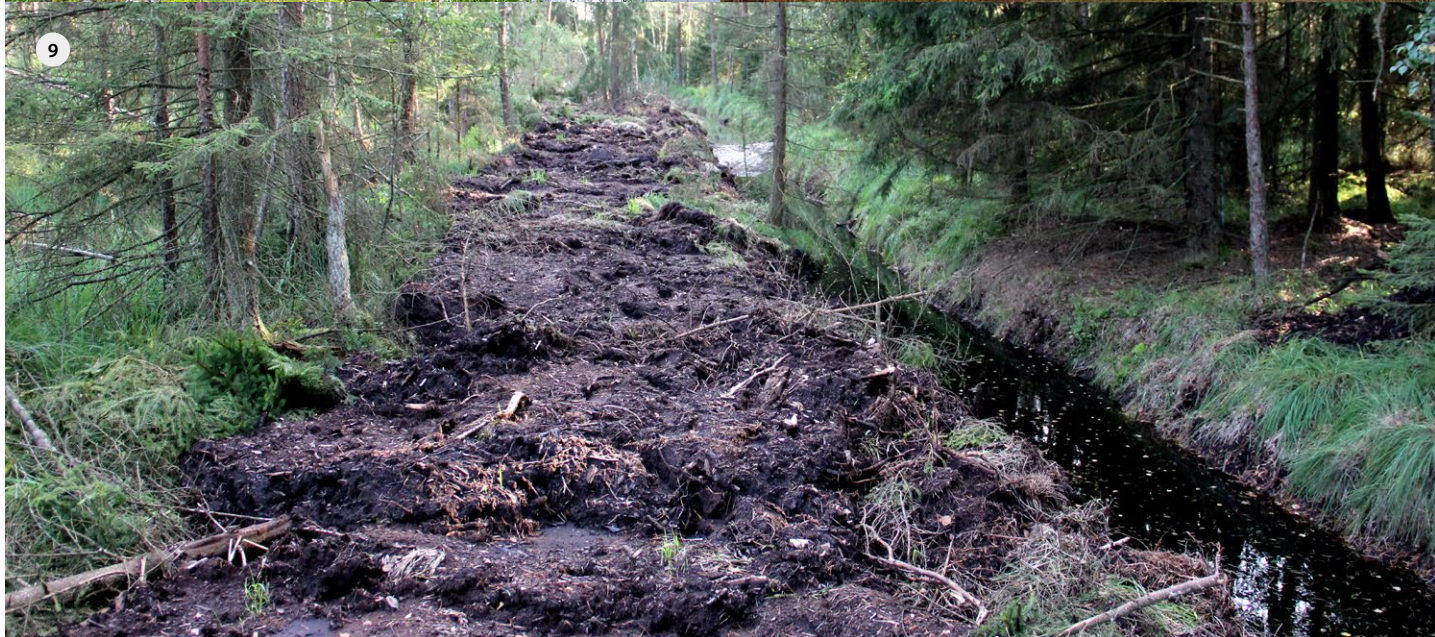
**Bild 1.** Rättån med biflöden går i raka diken över ett torrlagt fält, sid 12.

**Bild 2.** Sprängt utlopp med torrlagd mark i bakgrunden, Drängedalen, sid 12.

**Bild 3.** Skogsdike, Metkärr, sid 12. *foto: N.N.*

**Bild 5.** Flottningsdike nedströms Lilla Värhuvudsjön, sid 13. *foto: R.E.*

**Bild 6.** Sprängt utlopp från Mellersta Örevattnet, sid 13. *foto: R.E.*

**Bild 9.** Nyrensat dike, som ursprungligen är bäcken som leder till Örevatten, sid 13.

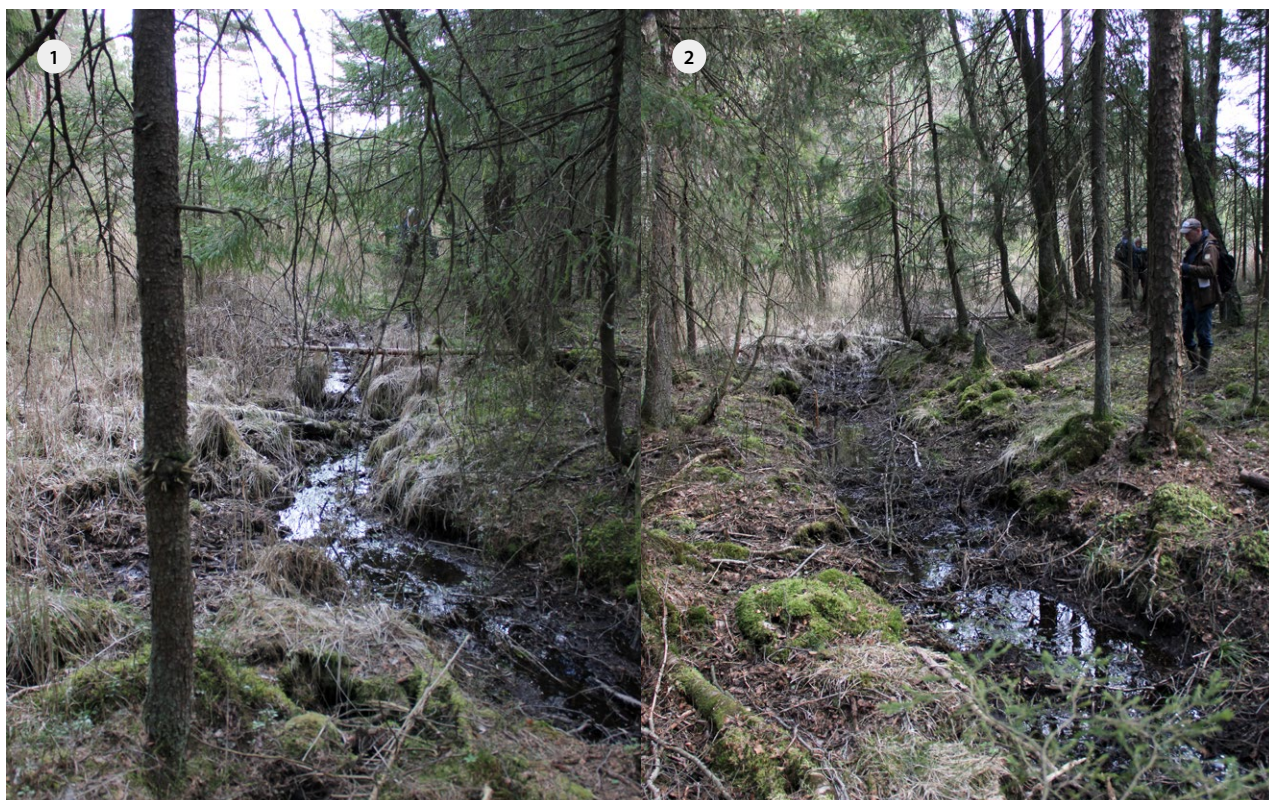
**Bild 1.** Utloppet, vy ut mot mossen.

**Bild 2.** Bäckan strax nedströms utloppet.

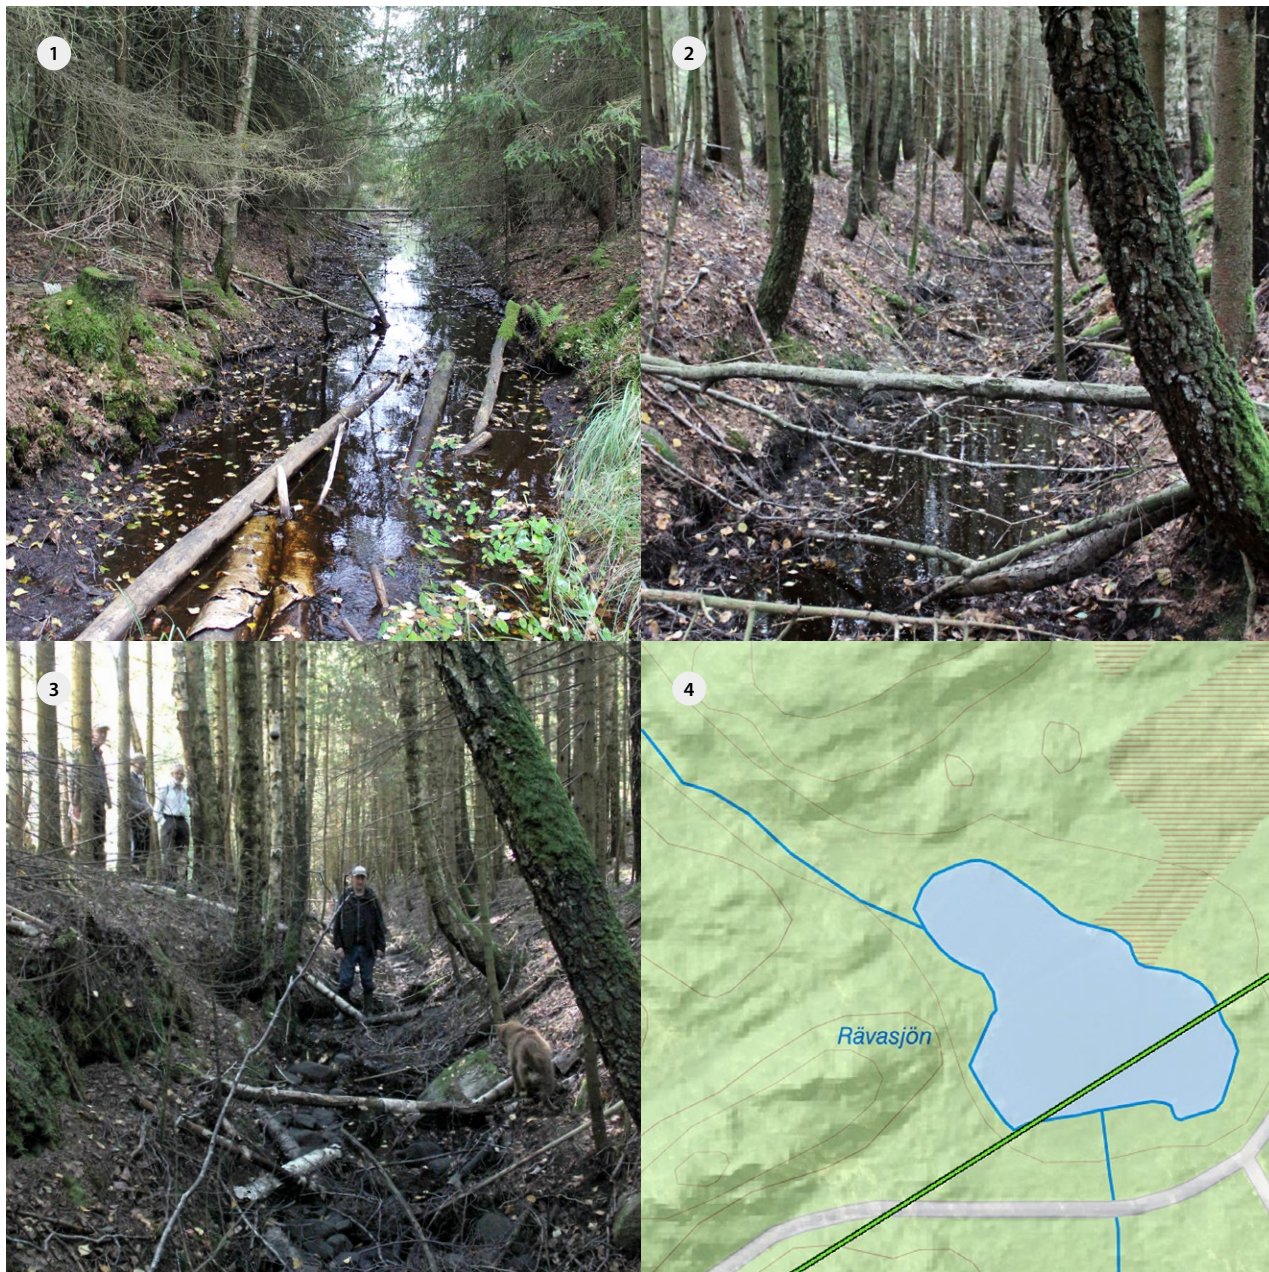
Här är det väldigt tydligt. Från Råvasjöns utlopp i nordväst går ett brett och djupt dike. Gammal torv långt ner i sidorna av diket blottas och avger växthusgaser när det är torrlagt. Utgrävt material har lagts upp som en vall, först på östsidan och längre ner på västsidan. Sjön ligger till största delen inom Risvedens vildmarks naturreservat, men den södra kanten där en väg passerar ligger utanför reservatsgränsen.

**Bild 3.** Diket under en torrare period.

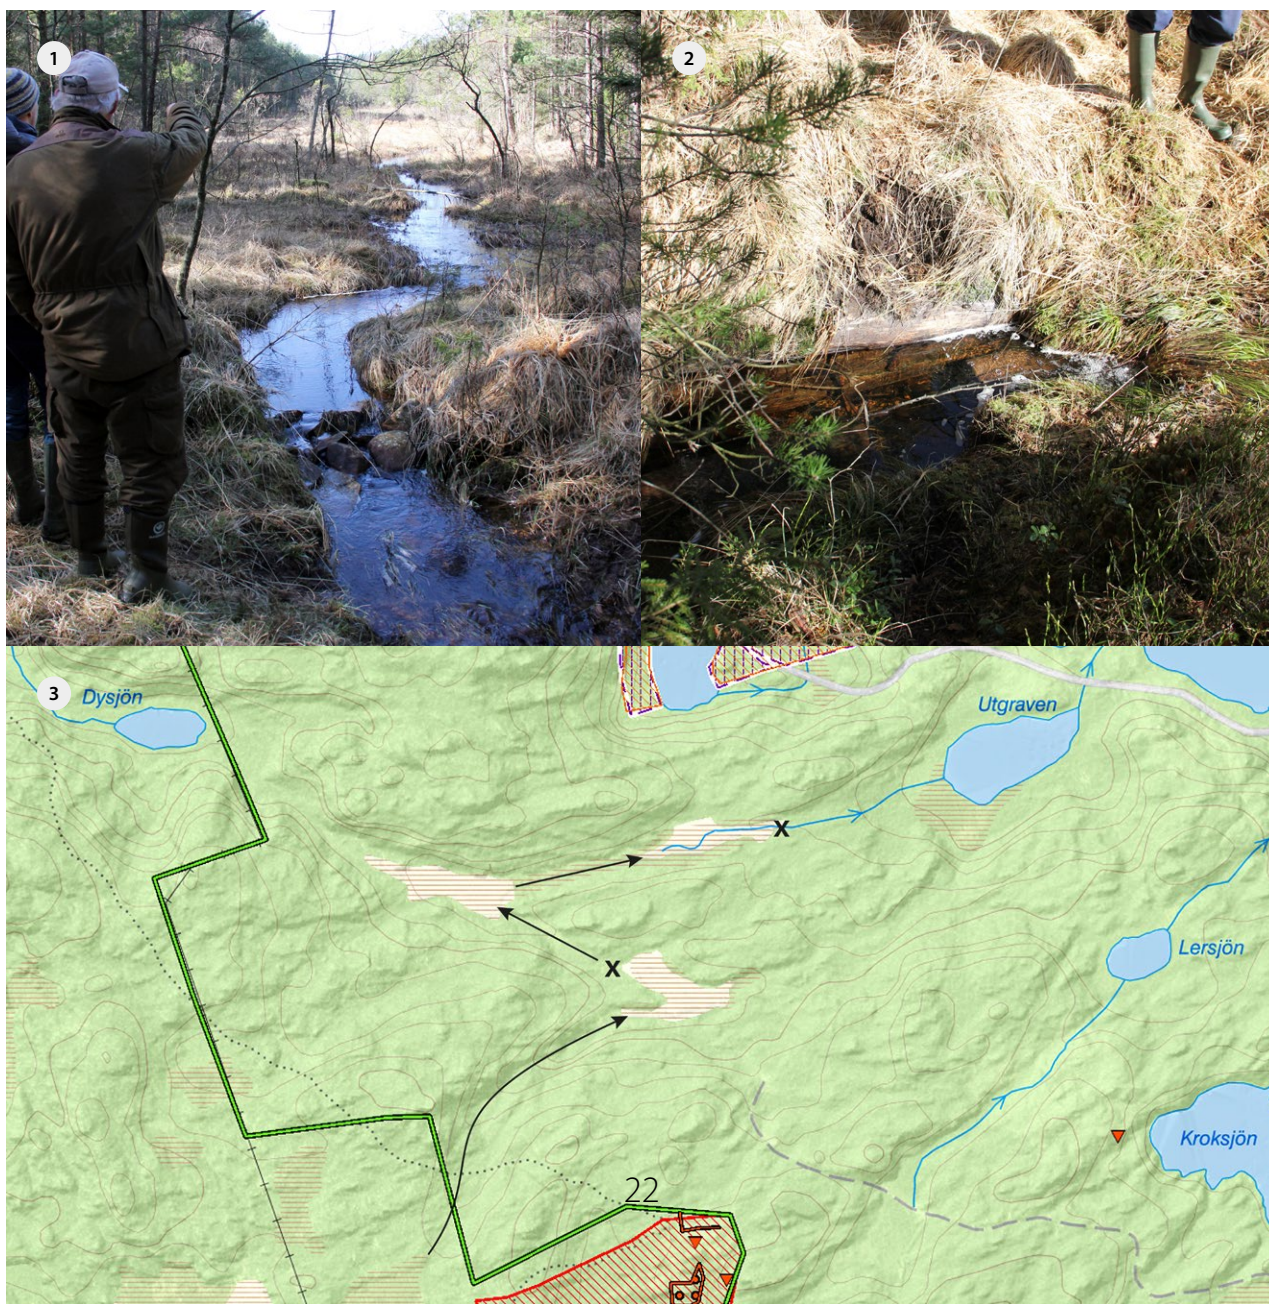
Här är det knepigare. Utgravens utlopp ser ut att vara grävt, även om det inte är helt tydligt. Men omgivande mark och växtlighet visar tecken på att marken tidigare varit blötare, och det ligger en vall av bortrensat material en bit nedströms sjöns utlopp. Med den skulle man kunna höja botten i bäcken med 10–20 centimeter och därmed få en högre vattenvolym i sjön, vilket hade gynnat öringbäcken ner till Valsjön och den nedströmsliggande Valån, där det förutom öring även förekommer flodpärlmussla.

**Bild 2.** Strax nedströms utloppet syns en vall av bortrensat material. *foto: N.W.*
