# Våtmarker i Risveden

Rapport från en inventering av våtmarkerna i skogsområdet Risveden med avseende på utgrävningar, dikningar och andra ingrepp. Uppdaterad och utökad upplaga.

Januari 2021. Januari 2022.

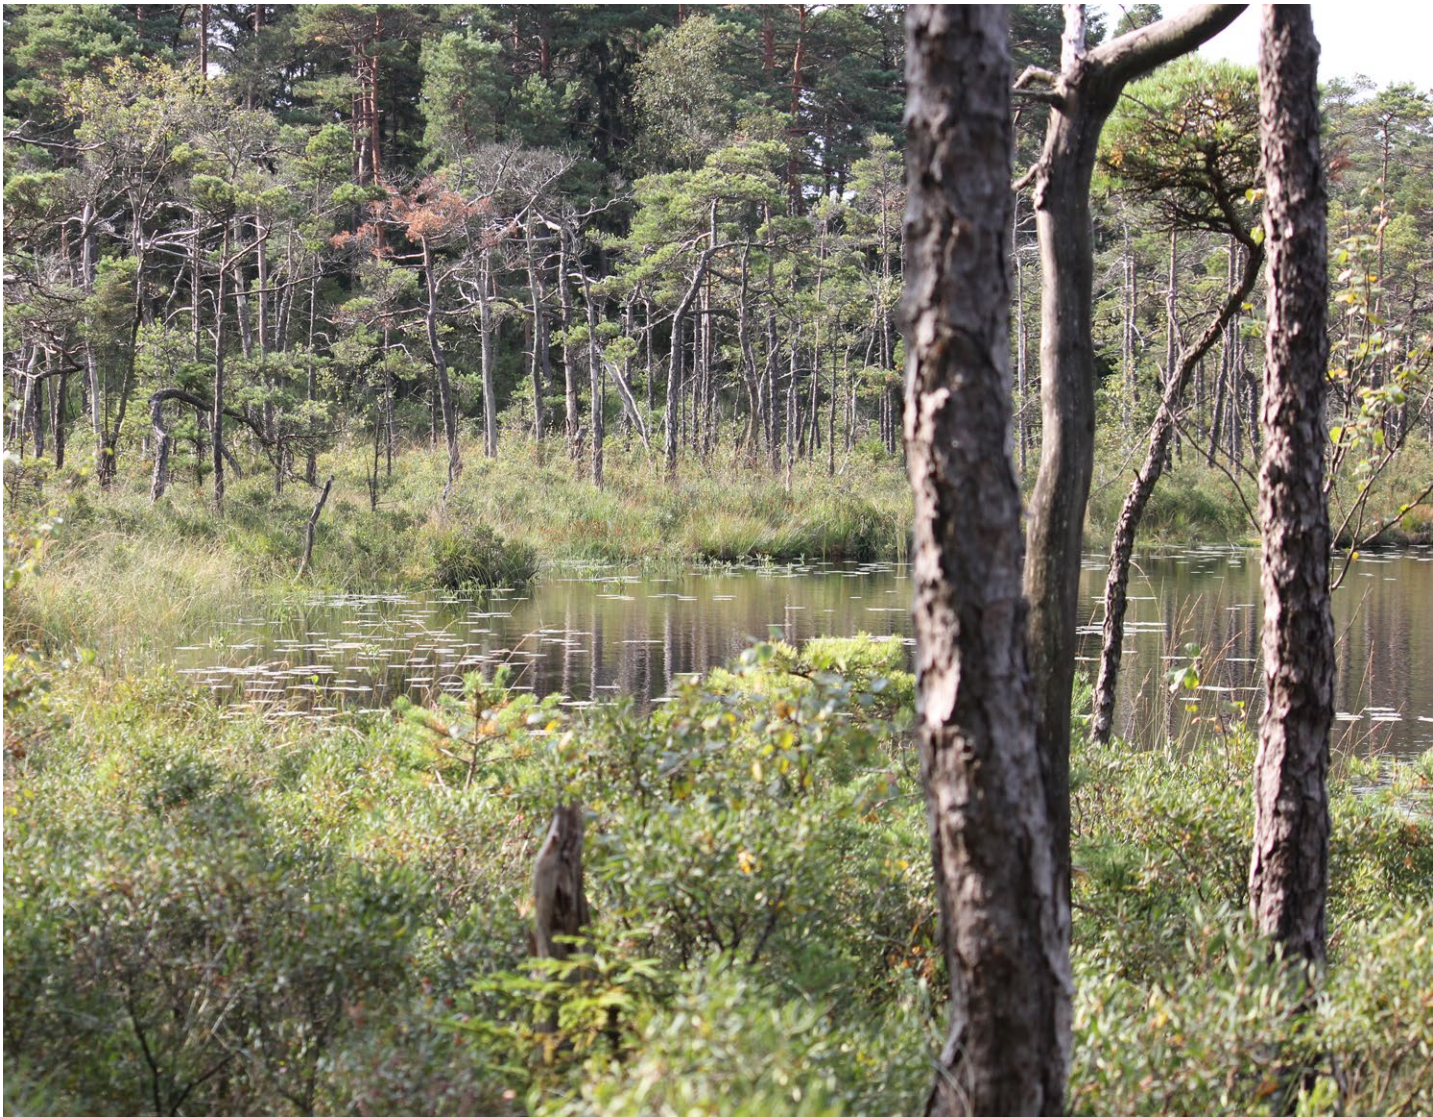
*Hela området här fungerar som en enda stor vattenhållande tvättvamp. Stora Lövsjön, i kanten av Risvedens vildmarks naturreservat.*

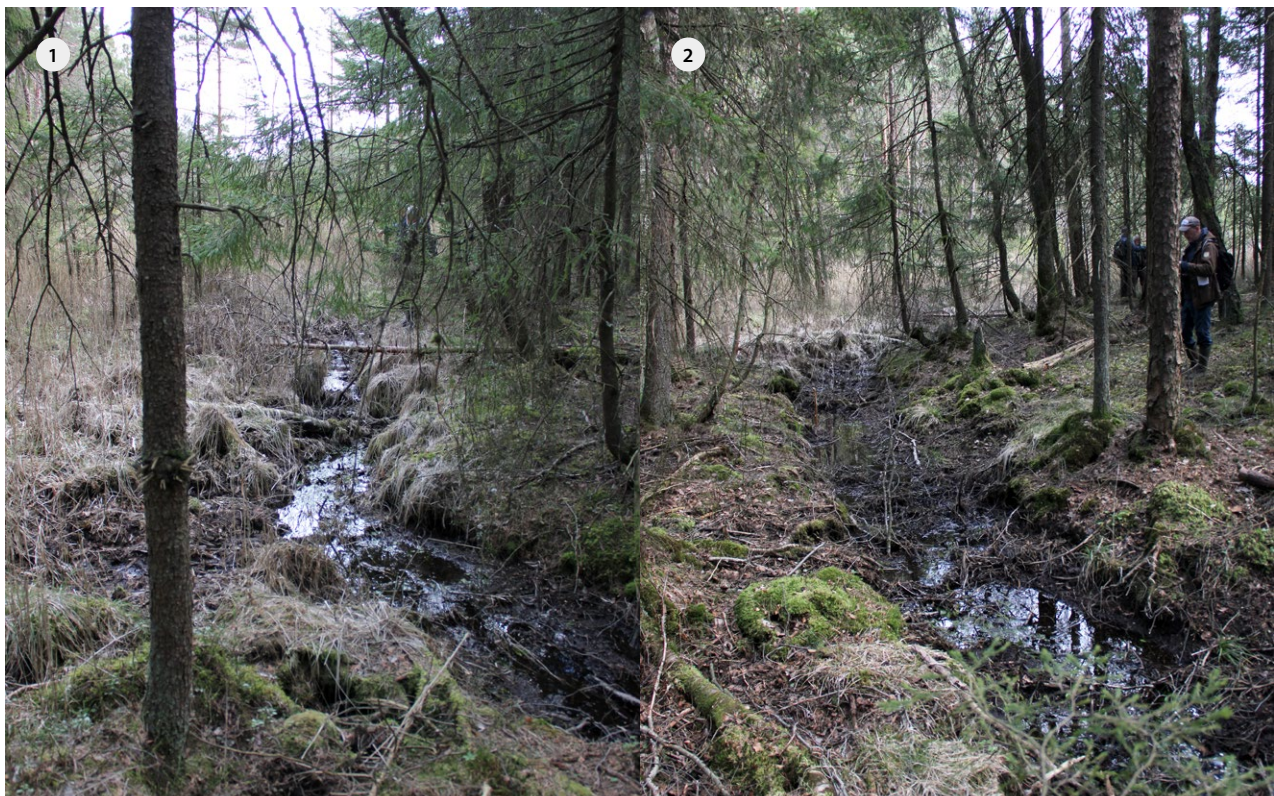
Här är det väldigt tydligt. Från Råvasjöns utlopp i nordväst går ett brett och djupt dike. Gammal torv långt ner i sidorna av diket blottas och avger växthusgaser när det är torrlagt. Utgrävt material har lagts upp som en vall, först på östsidan och längre ner på västsidan. Sjön ligger till största delen inom Risvedens vildmarks naturreservat, men den södra kanten där en väg passerar ligger utanför reservatsgränsen.

**Bild 3.** Diket under en torrare period.

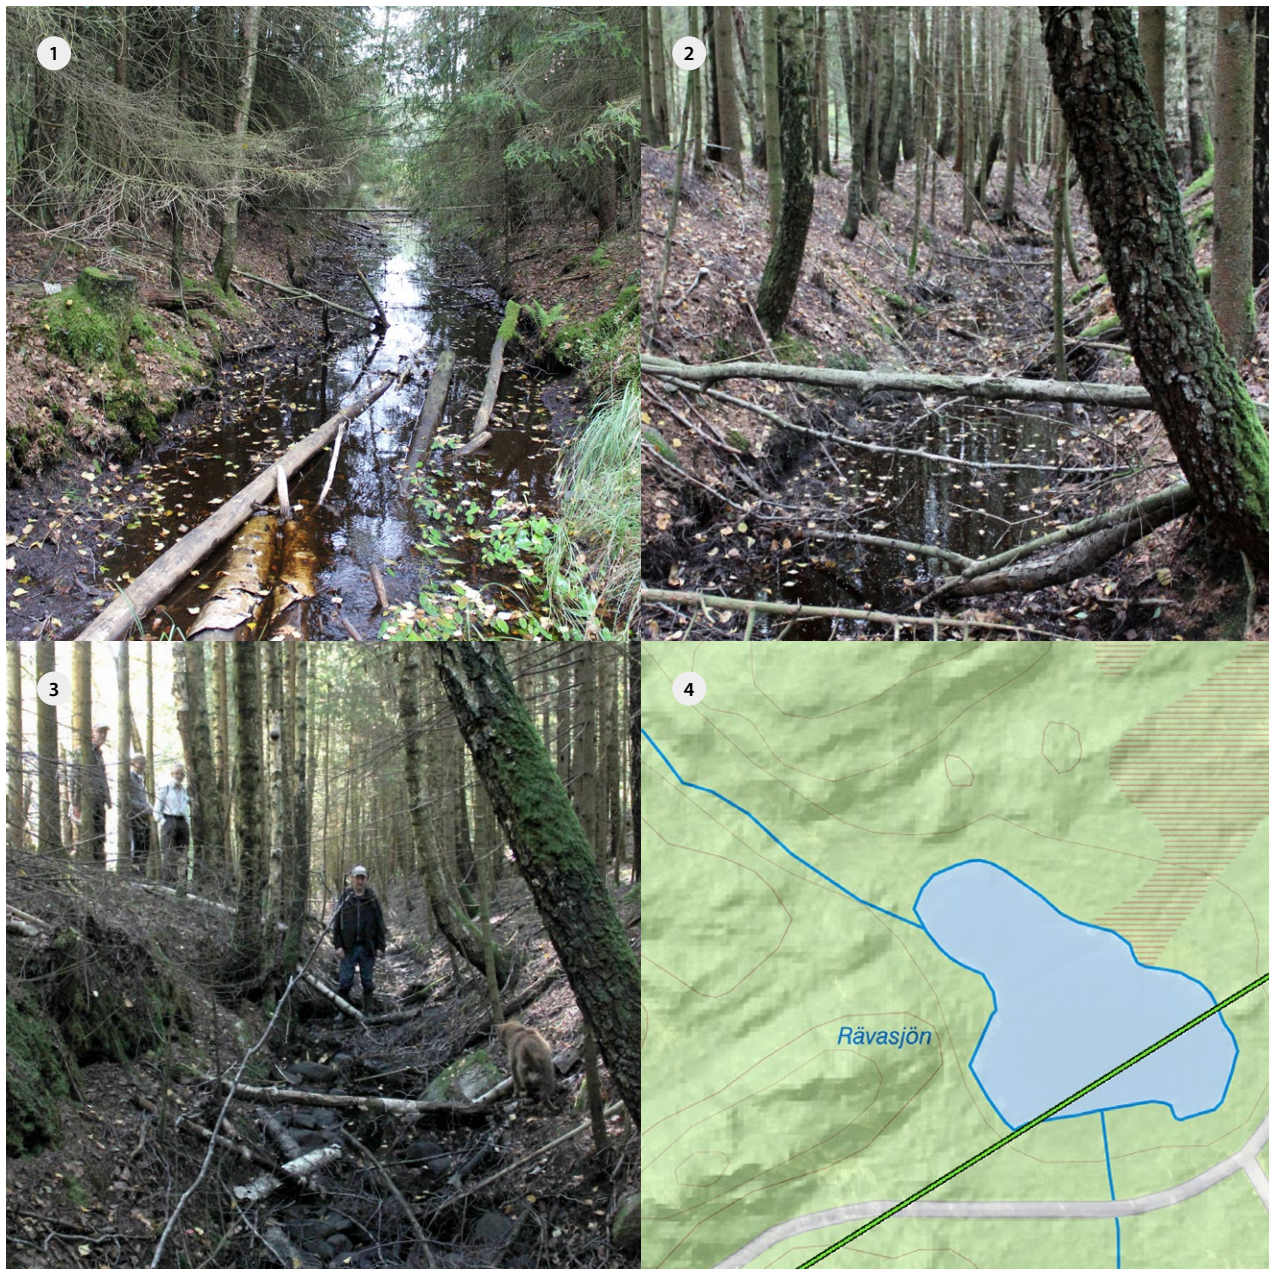
**Bild 5.** Terrängkarta. Dikena syns tydligt. De svagare linjerna ute på mossen är sannolikt djurstigar.

**Bild 6.** Översiktlig terrängkarta med fuktdata. Här ser man hur rikt förgrenad mossen är. De raka dikena i norra delen av mossen syns tydligt.

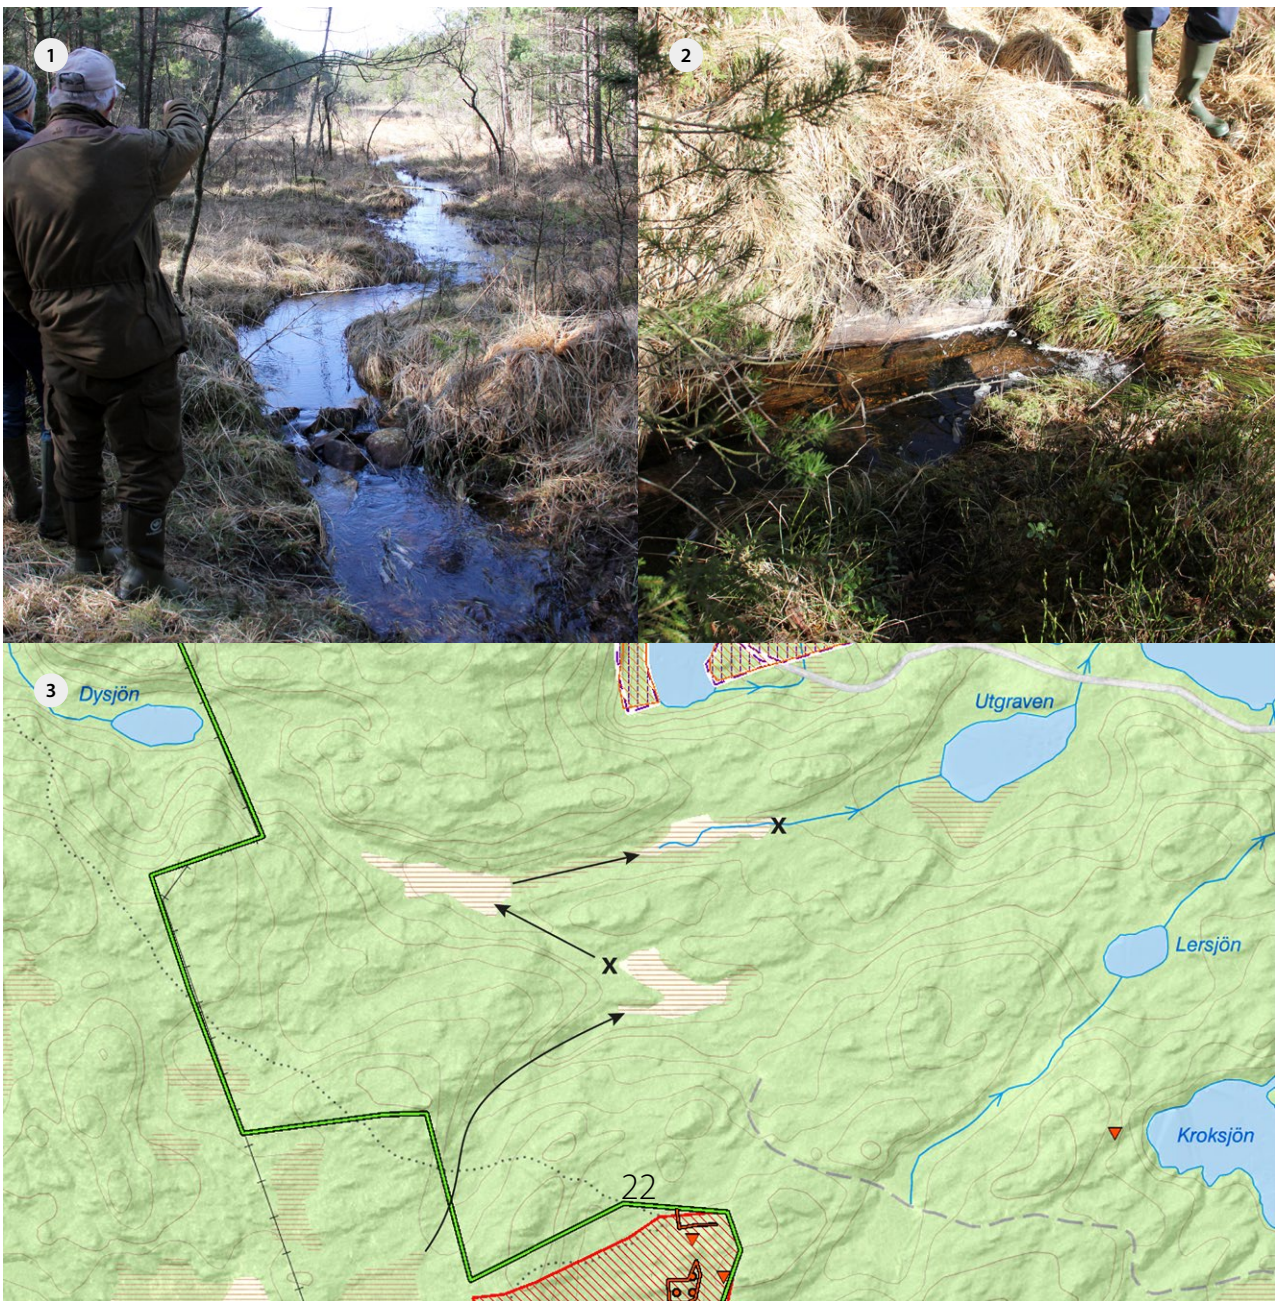
Här är det knepigare. Utgravens utlopp ser ut att vara grävt, även om det inte är helt tydligt. Men omgivande mark och växtlighet visar tecken på att marken tidigare varit blötare, och det ligger en vall av bortrensat material en bit nedströms sjöns utlopp. Med den skulle man kunna höja botten i bäcken med 10–20 centimeter och därmed få en högre vattenvolym i sjön, vilket hade gynnat öringbäcken ner till Valsjön och den nedströmsliggande Valån, där det förutom öring även förekommer flodpärlmussla.

**Bild 2.** Strax nedströms utloppet syns en vall av bortrensat material. *foto: N.W.*

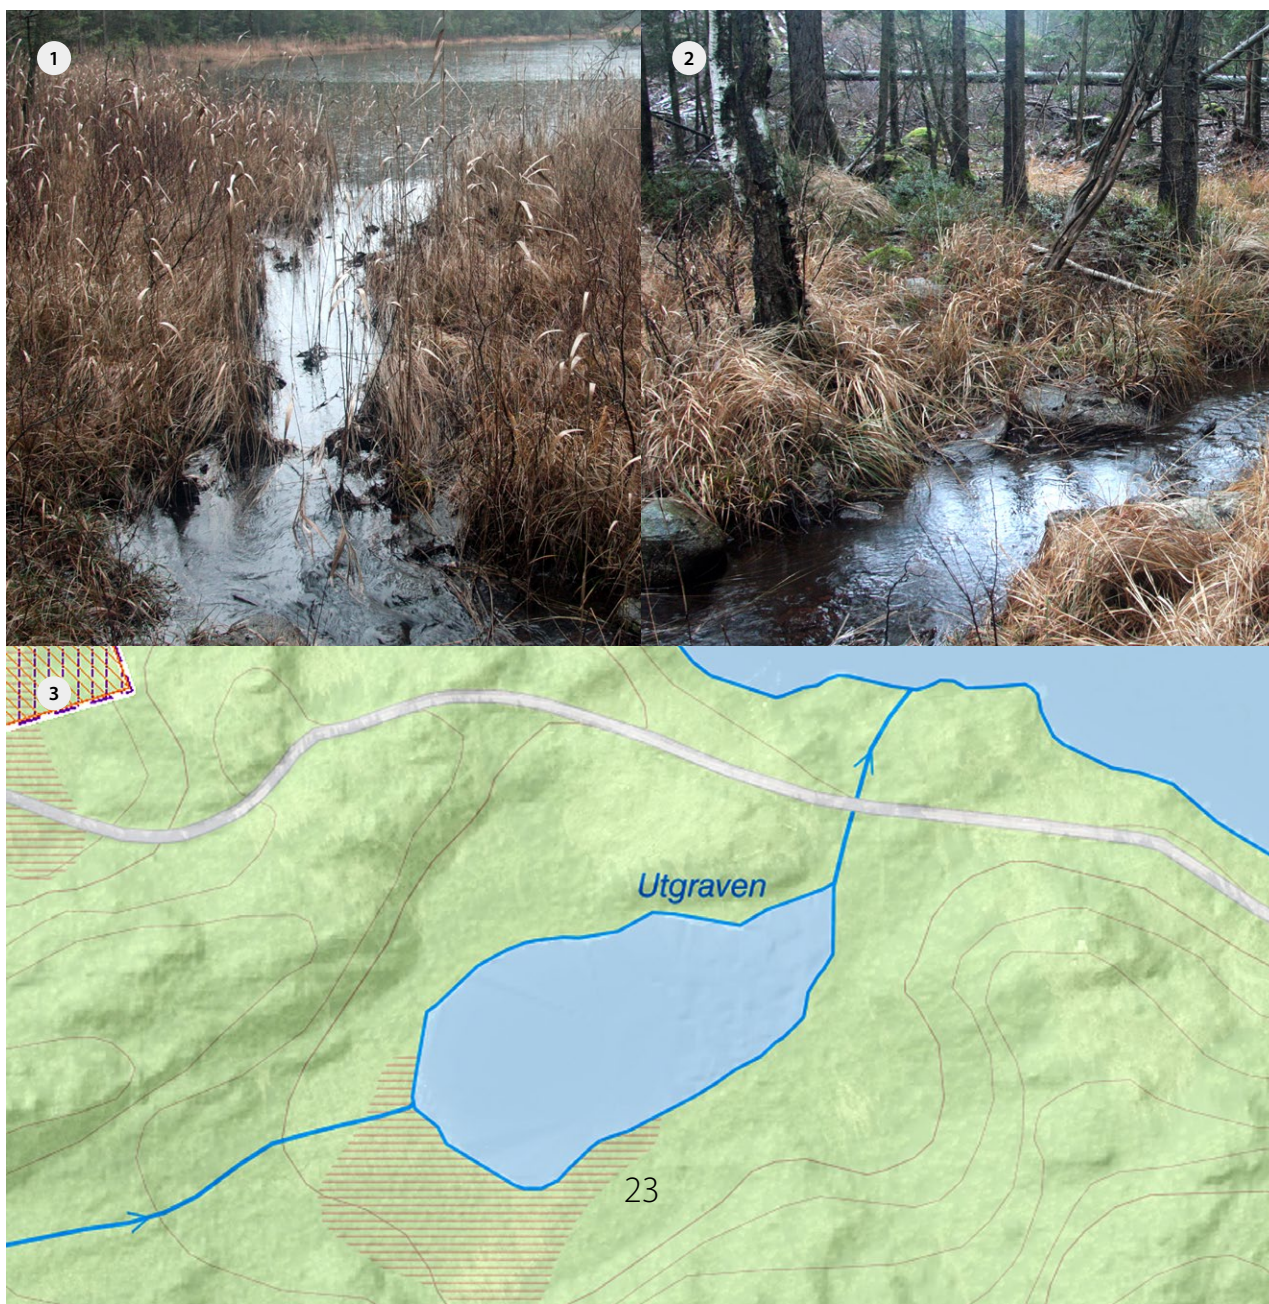
I början av 1930-talet dikades utloppet från sjön Stora Iglekärr 150 m norrut, förbi en passage med sten och bergmoras, med förhoppningen att kunna beskoga de omkringliggande mossarna. Det kan man läsa om i "Risveden – En västsvensk obygd historia, Del 1". Diket finns kvar, men av de 100 poppelsticklingar som planterades i de torrlagda mossarna finns inga spår. Detta känns som ett självklart åtgärdsobjekt, och materialet som grävdes ut i passagen ligger kvar vid sidorna om diket redo att återföras. En återställning av utloppet skulle bromsa avrinningen och höja nivån något i mossarna runt sjön. Stora Iglekärr ligger i Iglekärrs naturreservat, ett av de Risveden-reservat som kommit till stånd med hjälp av Naturarvet.

**Bild 2.** Efter en 90 graders vinkel får diket mer karaktären av en bäck. Bäcken är kraftigt rensad och på bilden syns bortrensade block i kanten av bäcken. *foto: N.W.*

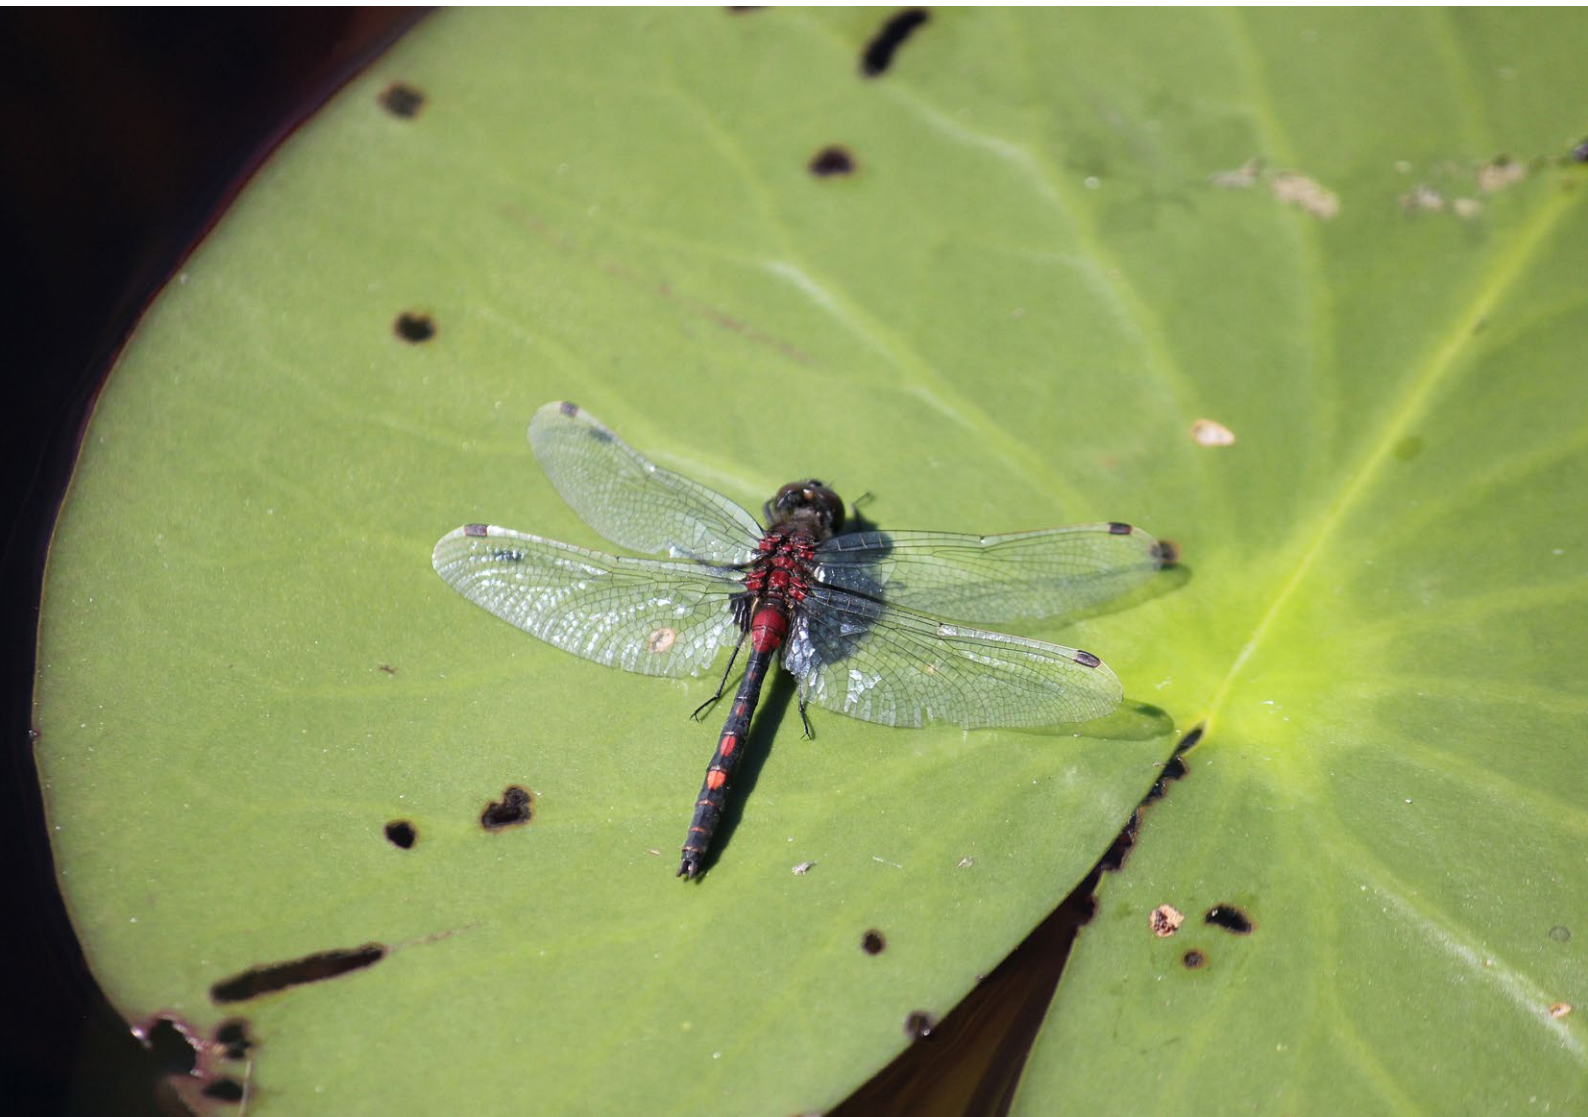
*Myrtrollslända vid en av Lommakärssjöarna. Som namnet antyder har här sannolikt levt smålommar en gång i tiden. Ett rakt dike korsar hela mossen och sjöarna är numera för små för att hysa några lommar, av den ena återstår bara en grund pöl. Men mossen här är fortfarande fantastisk, med ett myllrande småkrypsliv.*
