SportFiskarna

# EROSIONSÅTGÄRDER I KUSTMILJÖ

STOCKHOLMS LÄN

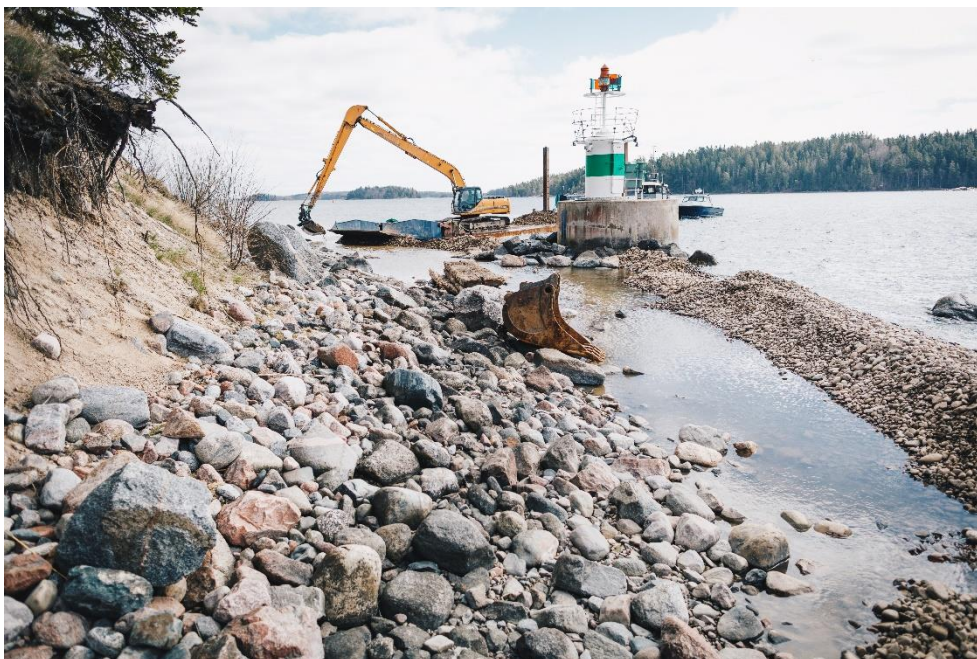
Figur 5. Tröskelvallning under byggnation vid Staboudde fyr. Foto: Ylva Bergman.

Ett exempel på tröskelvallning kan ses längs Furusundsleden, vid Staboudes fyr, där Sveriges Geotekniska Institut (SGI) tillsammans med Lunds Universitet testat olika typer av naturanpassade erosionsskydd (Figur 5). Längs stranden norr om fyren har en stenrevel byggts parallellt med stranden med syfte att bromsa de vågor som genereras av förbipasserande fartygstrafik. Söder om fyren har

stenreveln även kombinerats med fyllnadsmaterial i form av natursand innanför reveln samt plantering av växter. Projektet utvärderas löpande (SGI, 2021).

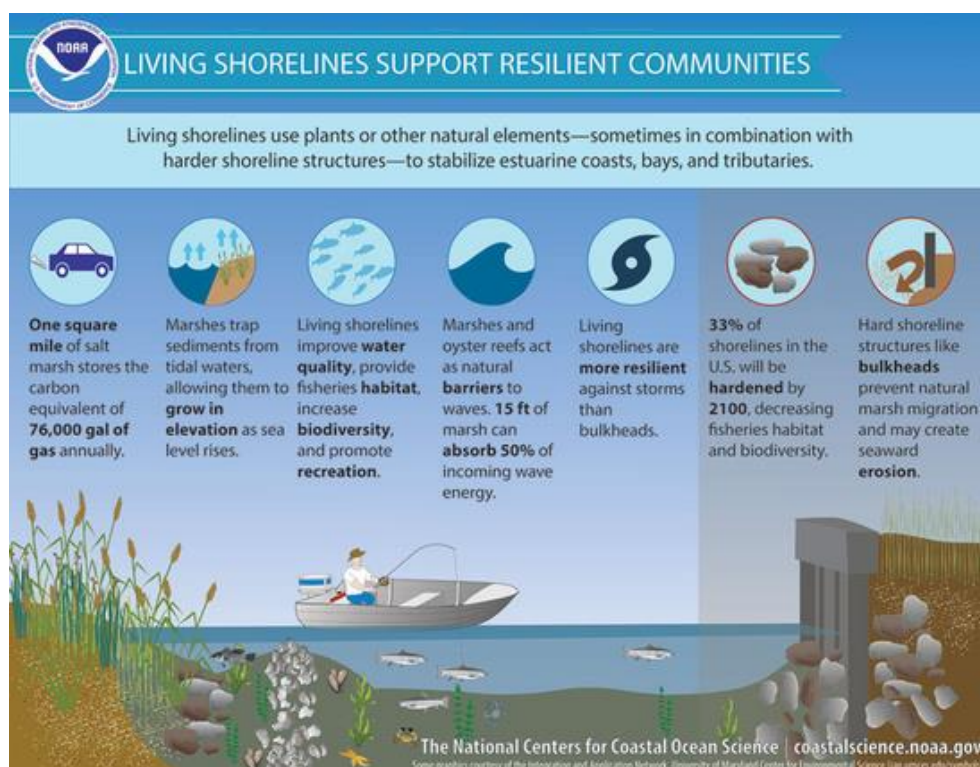
Figur 6. Schematisk bild av levande strandlinje, till vänster, respektive strandlinje med erosionsskydd i form av en mer traditionell strandskoning, till höger. Bild: National Oceanic and Atmospheric Administration (NOAA).

Naturanpassade erosionsskydd kan exempelvis utformas som en stenrevel på botten en bit ut i vattnet, som tar upp en del av vågenergin innan den når strandzonen, i kombination med död ved eller plantering av växter innanför reveln (Figur 4). Genom att placera de hårda strukturerna under vattennivån möjliggörs fiskpassage mellan den grunda strandzonen och frivattnet. Naturanpassade erosionsskydd ska i möjligaste mån ta hänsyn till fisk och andra vattenlevande organismer och skydda de grunda strandmiljöer som dessa arter är beroende av (Figur 6). I praktiken är detta inte alltid helt lätt att genomföra och erfarenhetsbanken kring denna typ av åtgärder är fortfarande under uppbyggnad (Bilkovic et al, 2017).

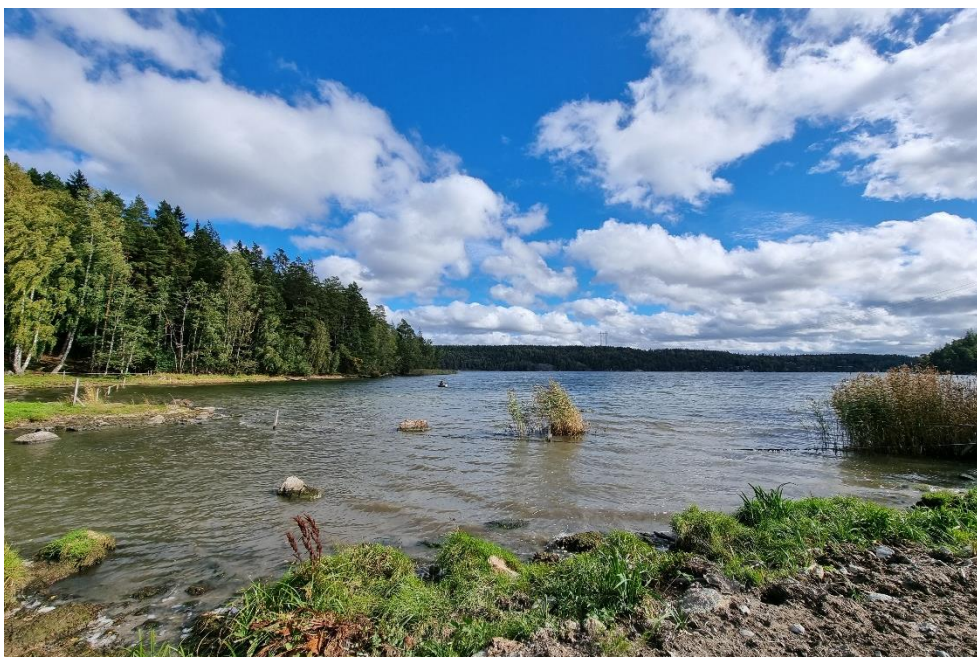
Figur 10. I Södra viken har stranden underminerats och vass finns bara kvar i enstaka ruggar i anslutning till stenstrukturer.

Viken uppvisar tydliga tecken på onaturlig stranderosion, med en underminerad strandzon och betydligt mindre utbredning av bottenvegetation än i referensområden (Kärki & Alsing Skoog, 2017). Den vass som finns kvar har bildat små öar längs strandzonen där avsänkingsvågor har spolat rent sediment och sand mellan dem. Kontinuerliga avsänkningar i viken har även resulterat i en kraftig och återkommande grumling av strandzonen (Figur 10, Figur 11).

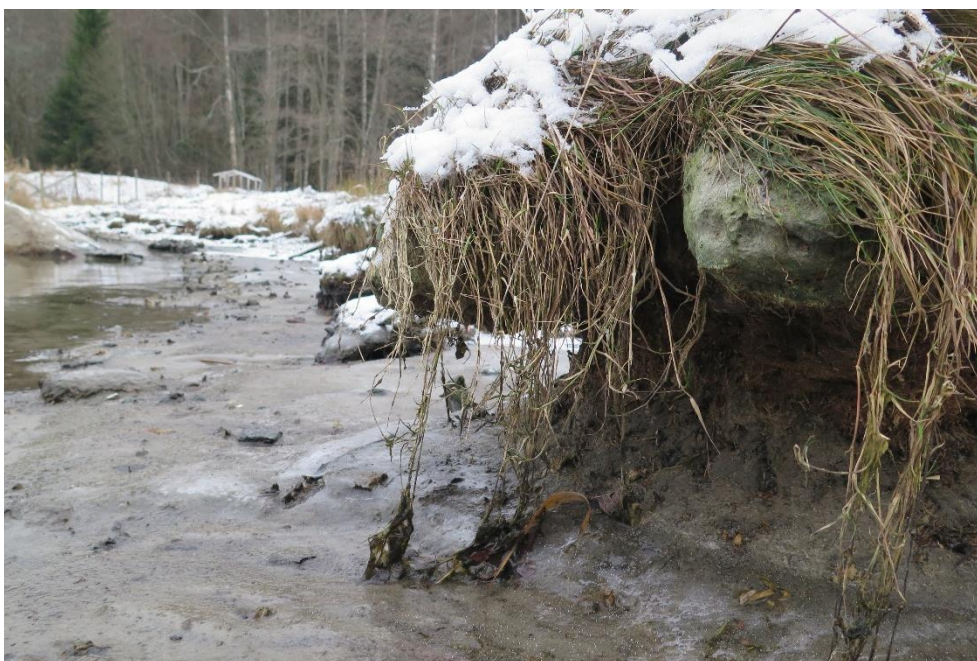
Figur 11. Kraftigt underminerad strandkant i Södra vikens inre delar.

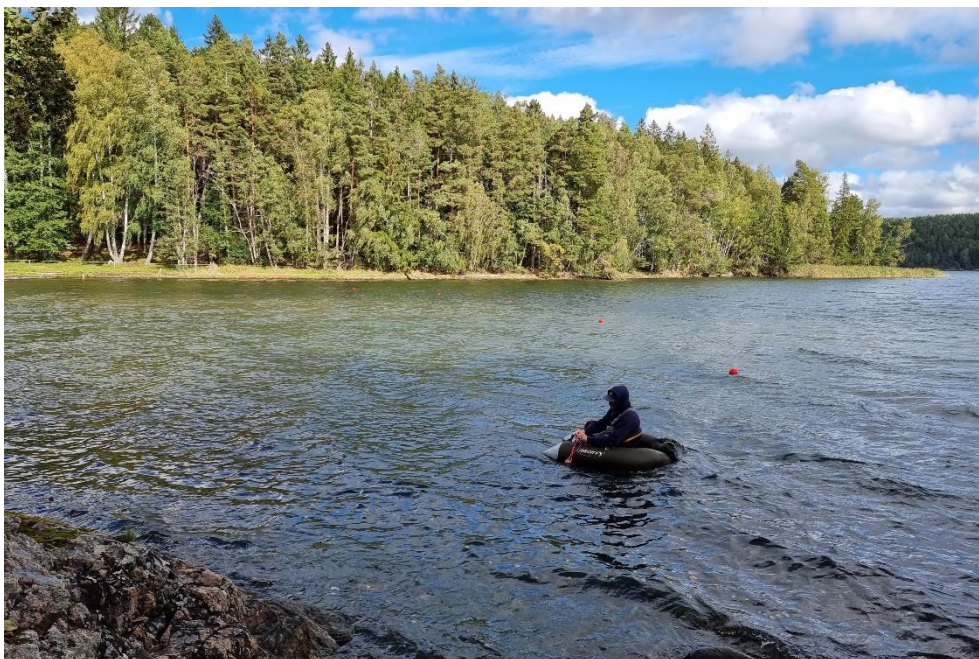
*Figur 12. Viken lodades med hjälp av portabelt ekolod från flytring och bojar placerades ut för att markera revets sträckning.*

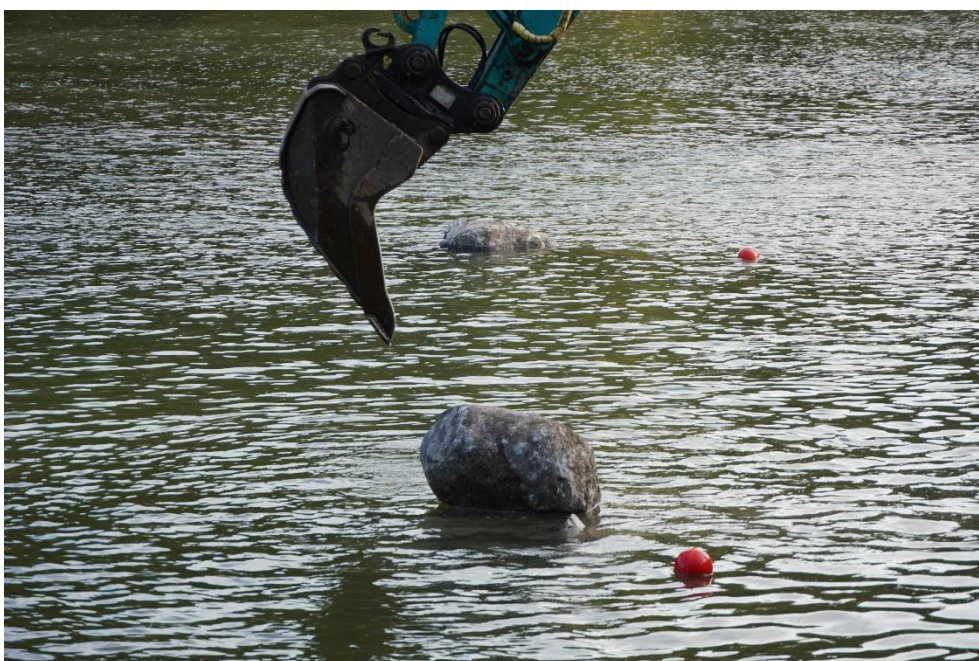
*Figur 13. Stenen fördelades ut med grävmaskin. Foto: Victor Sandberg.*

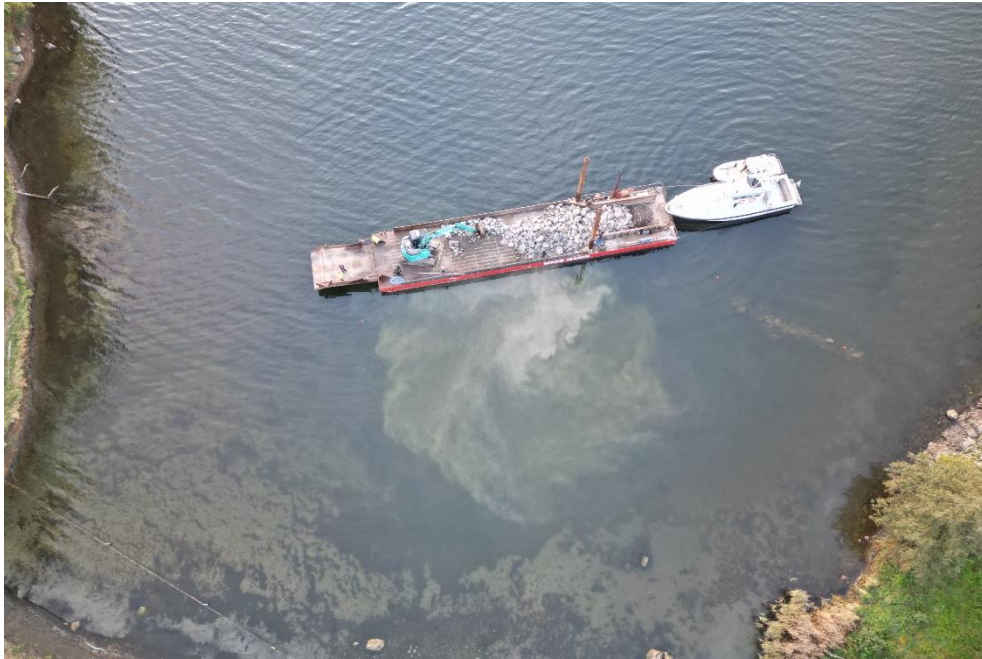
Figur 14. Stenreveln under konstruktion. Foto: Victor Sandberg.

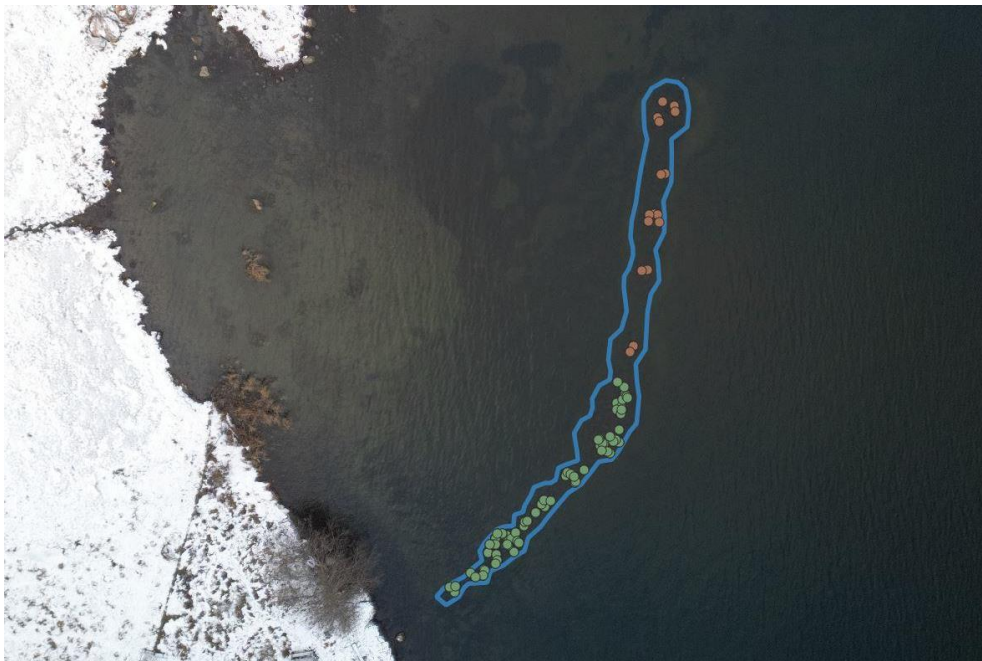
Figur 15. Stenrevelns utbredning enligt sjömätning genomförd av PEAB AB. Gröna och bruna punkter markerar revelns högsta punkter.

En sjömätning genomfördes av PEAB Marin efter åtgärdens slutförande och resultatet rapporterades in till Sjöfartsverket (Figur 15).

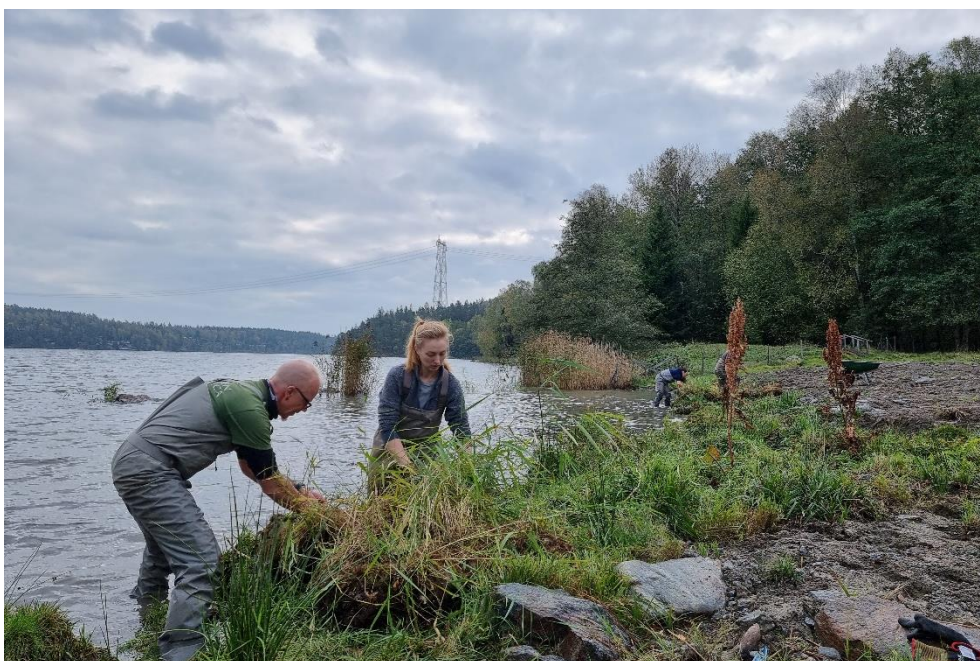
Figur 16. Vassmattorna fylldes med natursten för att hålla dem på plats på botten.

Den 11 oktober 2023 planterades vass innanför stenrevet (Figur 13, Figur 14). Vassen köptes in från Garden Aquatica AB, odlad i kokosfibermattor, och låg på tillväxt under sommaren i en närliggande sjö. Vassmattorna placerades ut i viken, innanför revet, och fylldes med natursten för att inte slitas loss av vågor och vind. Vassen placerades på ett sådant djup att vassrör stack upp ovanför ytan – en förutsättning för överlevnad då rören förser rötterna med syre.

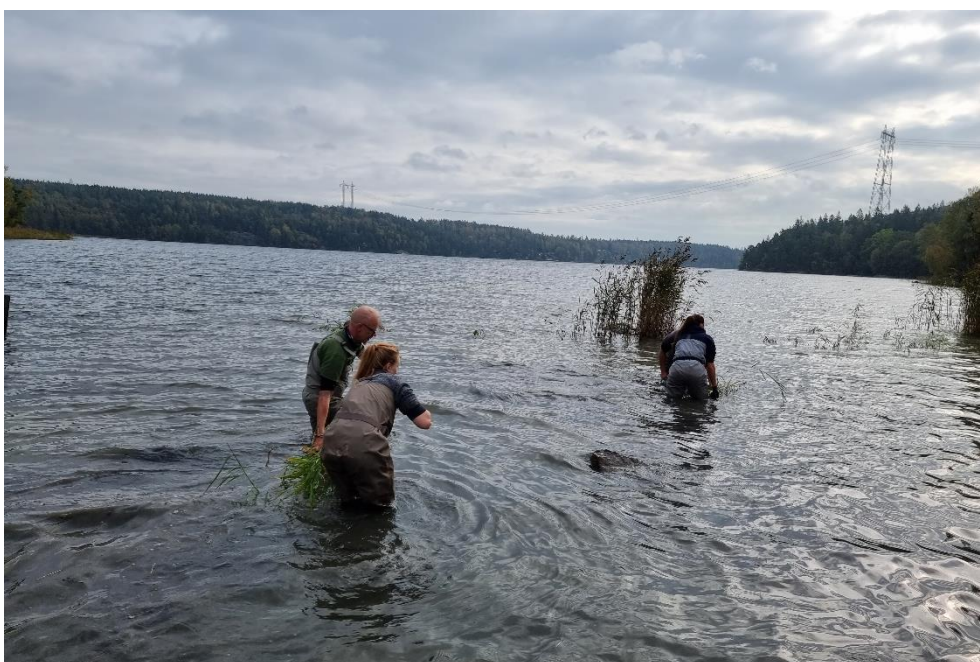
Figur 17. Vassmattorna planterades i nivå med och innanför existerande vass i viken. Vid planteringstillfället var havsnivån +23,5 (RH2000) och stenrevet utanför syntes inte ovanför ytan.

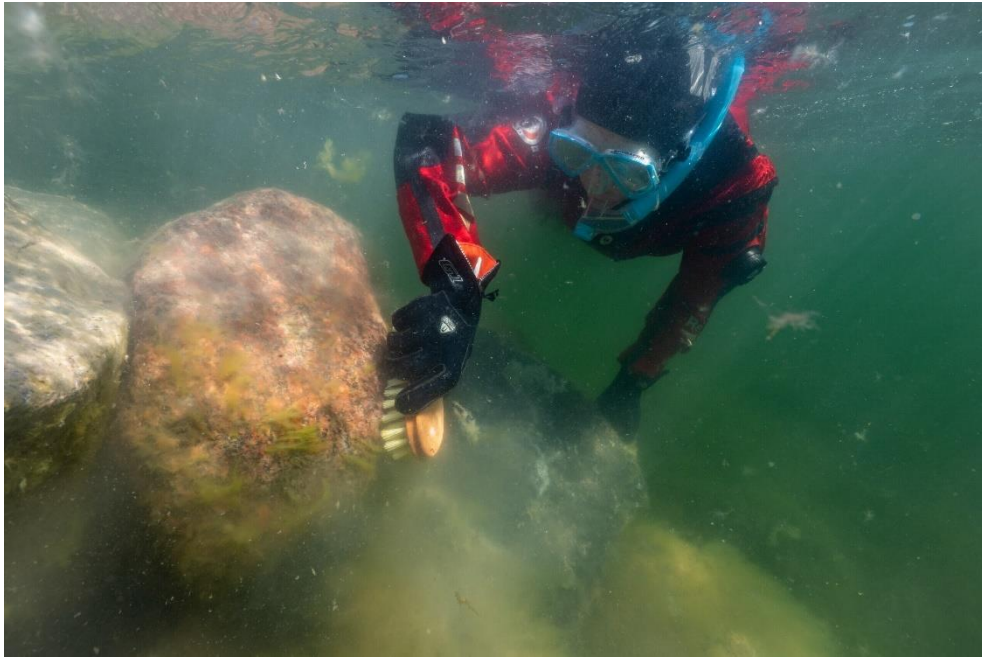
*Figur 22. Stenarna skrubbadas från snabbväxande trådalger inför sådd av blåstången. Foto: Johan Hammar.*

Tångruskor samlades in av dykare från ett närliggande bestånd och bands ihop i knippen om cirka tio ruskor. Varje knippe förseddes med en vikt av sten och ett flöte av en PET-flaska. Stenrevet skrubbadess från snabbväxande trådalger och knippena av blåstång placerades sedan ut på revet (Figur 18, Figur 19). Förhoppningen var att varje knippe av blåstång skulle innehålla både han- och honplantor som vid fullmåne den 5 maj skulle släppa sina ägg och spermier i vattenmassan.

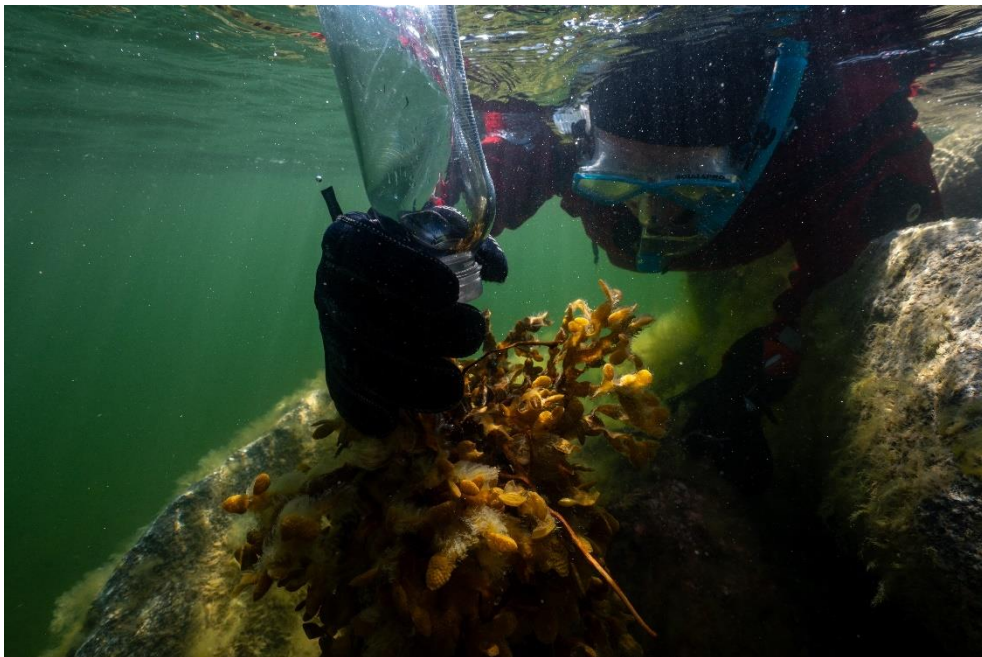
*Figur 23. Efter skrubbing av stenarna placerades blåstångsknippena ut längs revet. Foto: Johan Hammar.*

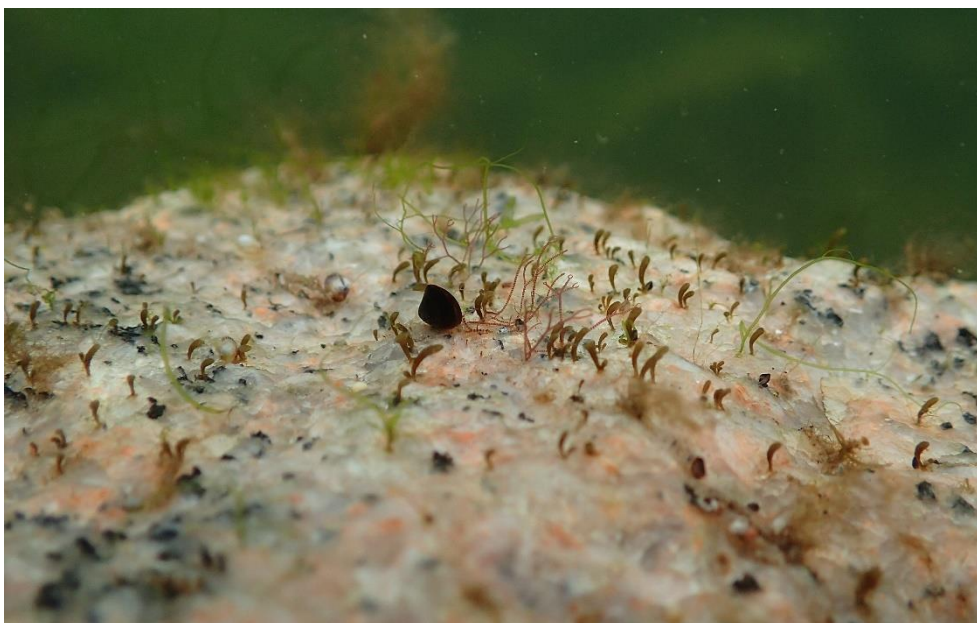
Figur 24. Blåstångsgroddar fotograferade i slutet av september 2023 visar att försöket till etablering har lyckats. Foto: Susanne Qvaford, Sveriges Vattenekologer AB.

Blåstångsförökning på stenrevet vid Riddersholm inventerades av Skärgårdsstiftelsen och Sveriges Vattenekologer AB den 29 september 2023 då PET-flaskorna plockades bort. Vid detta tillfälle konstaterades att förökning skett på stenarna i anslutning till de utplacerade blåstångsknippena (Figur 19). Fler uppföljningar kommer krävas för att svara på hur blåstången klarar sig på sikt.

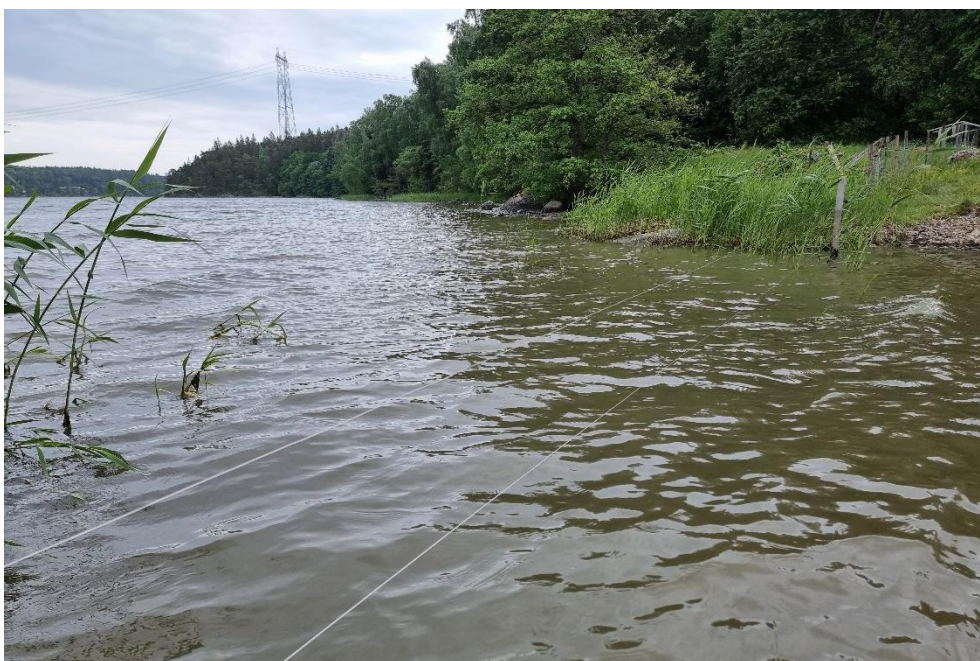
*Figur 25. Nära hälften av vassmattorna som planterats hade överlevt vid en inventering i juni 2024.*

I Södra viken inventerades tillväxt hos vassen den 6 juni 2024 och ungefär hälften av vassmattorna konstaterades ha överlevt vintern och växt till under våren. Fyra vassmattor hade spolats upp på land, varav en fortfarande innehöll levande plantor och kunde flyttas ut i vattnet igen. Tre av vassmattorna hade spolats in längre i viken där de bedömdes kunna ligga kvar, 11 vassmattor låg kvar där de placerats och två saknades (Figur 20). Samtliga vassmattor som placerats i anslutning till större stenar låg kvar (Figur 21). Även här kommer det krävas uppföljningar under längre tid, men vassens överlevnad är ett gott tecken.

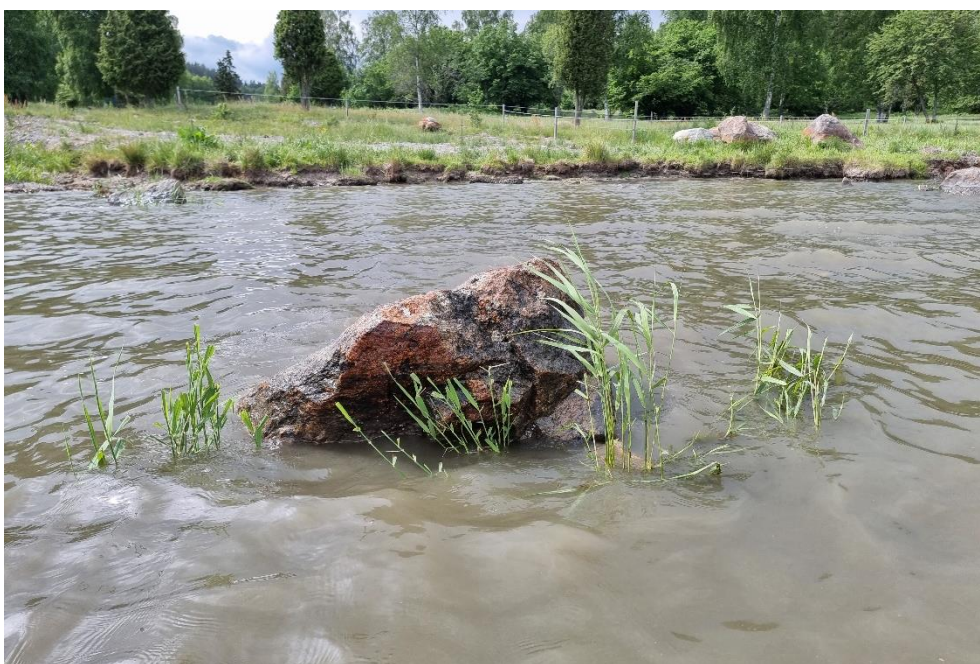
*Figur 26. All vass som planterats i anslutning till större stenblock låg kvar vid inventeringen.*
