Anmälan Åvaån

Datum: 29/7-2019

Avsändare: John Kärki, Sportfiskarna. John.karki@sportfiskarna.se

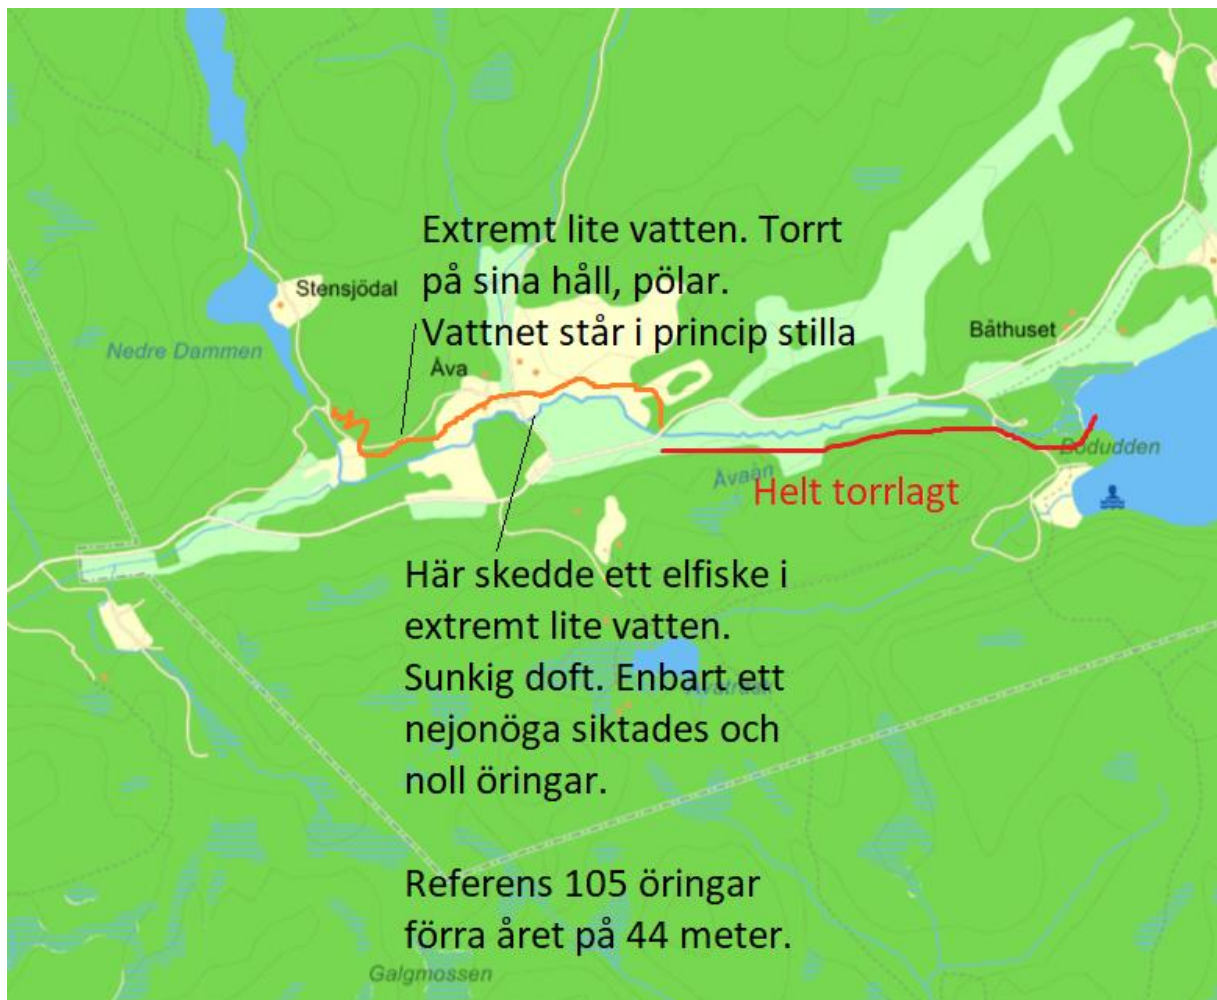
På plats var ån torrlagd på stora delar samt att det var i princip stillastående vatten eller obefintligt med vatten på flera partier av vattendraget (se karta för mer information). Sommaren har varit relativt kall och det har varit en hel del nederbörd vilket inte borde gett denna effekt. Den troliga orsaken är regleringen av dämmena i Åvaån. Det bör nämnas att det skedde restaurering av dämnet under 2018/2019 och något har blivit väldigt fel. Åvaån har aldrig i modern tid varit torrlagd.

Ett elfiske utfördes vid Åvagård (se kartbild). Ingen öring fångades men ett nejonöga siktades. Vattnet stod still och luktade illa.

Sportfiskarna anser att Länsstyrelsen bör tillsyna dämmena och undersöka vad som har gått fel i detta fall. 3 generationer av öringyngel har gått förlorade i och med detta tragiska ärende. När Länsstyrelsen ändå tillsynar bör frågan kring modern miljöanpassning tas med i bilden. Dämmena saknar möjlighet till fiskvandring m.m och detta bör åtgärdas.
