Restaureringsplan för Skärjån

Med strategi för återintroduktion av öring

På uppdrag av Stora Enso Skog AB - 2019

Rapport 2019: 6

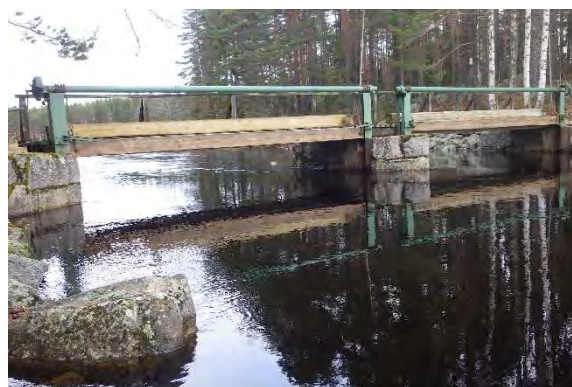
Tönnebro-sjödammen under högvattenföring.

Åtgärder: Dammutrivning i kombination med helt ny sjötröskel. Se åtgärdsförslag.

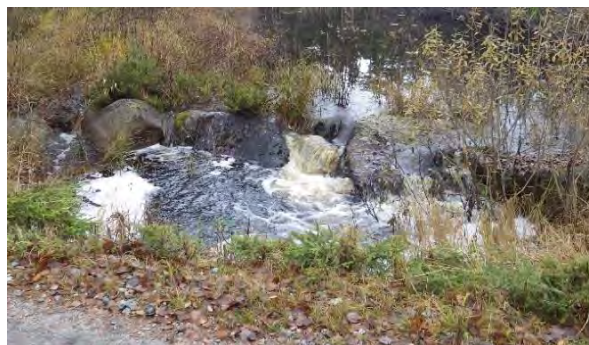
Enligt ovan finns det alltså fri fiskväg genom Norans huvudutlopp men oftast inte genom de andra utloppen. Vad gäller avbördningsförmåga kontra sjönivå behöver det tas i beaktande att det runt sjön finns flera fritidshus och ett värdshus.

Anlagd blockträskel i Norans norra utlopp.

Åtgärder: Lösning för ökad avbördning, samt fiskvandring i norra utloppet. Se åtgärdsförslag.

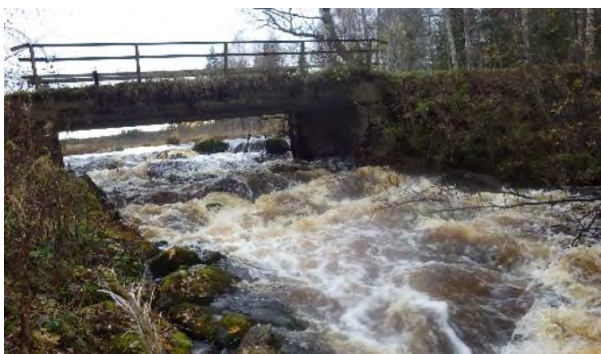
Denna sjös huvudutlopp består av en 8,5 m bred och fiskvandningsbar blockträskel följt av en fors under en 6,8 m bred bro. Ca 100 m österut finns ännu ett utlopp som mer eller mindre är avsnört av en vägbank. Eftersom Lill-Tönnebrojärnen redan i dagsläget håller en hög sjönivå så kommer knappast dagens avbördningsförhållanden räcka för ett framtida ökat flöde i Skärjån.

Lill-Tönnebrojärns sjöträskel följt av en kraftig fors (högvatten) under en bilbro.

Åtgärder: Öppna det östra utloppet för ökad avbördning. Se åtgärdsförslag.

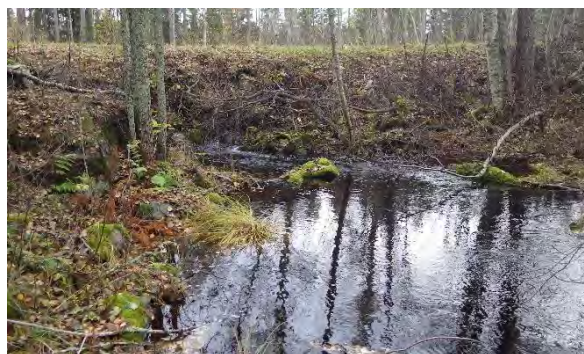
Lill-Tönnebrojärns andra utlopp som snörts av genom en väg. Foto tagit vid högflöde då vägbanken undermineras.

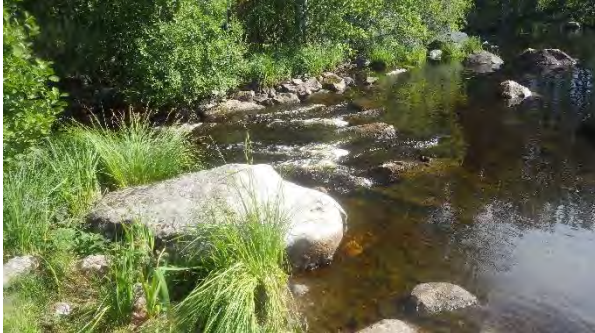
I Stor-Skärjan är det nuvarande huvudutloppet försett med en 7 m bred, fiskvandringsbar sjötröskel av block. Ca 80 m SV om denna finns det en 6 m bred överflödesdamm av betong. Eftersom Stor-Skärjan redan idag är hög, med en läckande dammvall så kommer nuvarande avbördningsförhållanden inte vara tillräckliga för ett framtida ökat flöde i Skärjån.

Fiskvandringsbar blocktröskel i Stor-Skärjans huvudutlopp.

Åtgärder: Justera huvudutloppet för ökad avbördning. Se åtgärdsförslag.

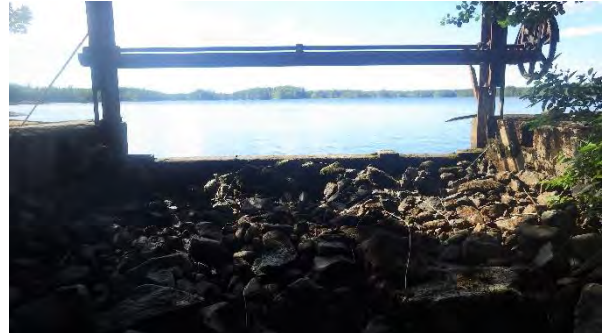
Överflödesdamm i Stor-Skärjans andra utlopp.

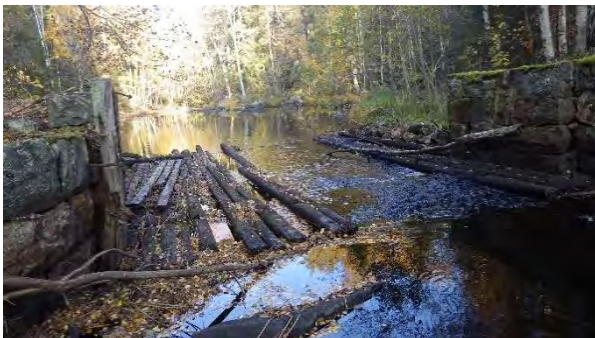
Det gamla flottningsmagasinet Nydammen är i sitt nuvarande utlopp försett med en 6 m bred, delvis utrivnen flottningsdamm som inte utgör fiskvandringshinder. Ca 200 m SO om platsen finns ett mindre utlopp som är helt igenlagt av ett plankdämme.

Utrivnen flottningsdamm vid Nydammens norra del.

Åtgärder: Öppna det södra utloppet för att vattenfylla nedanvarande bäck. Se åtgärdsförslag.

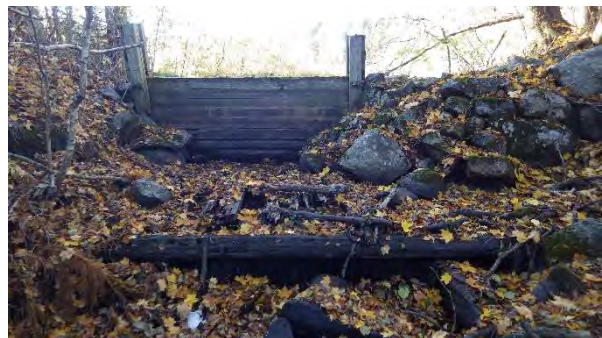
Plankfördämning i Nydammens södra del.

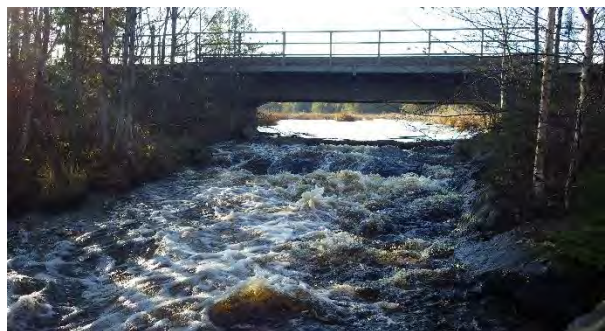
I Lillsjöns sydöstra del finns dess huvudutlopp i form av en 10 m bred järnvägsbro följt av en 6 m bred, fiskvandringsbar blocktröskel kopplad till Svartån. Det mellersta sjöutloppet som leder till Skolån är försett med en 2,4 m bred luckdamm som i stängt läge skapar ett högt överfall utan fiskvandringsmöjlighet. Detsamma gäller det tredje och nordligaste utloppet som är försett med en 7 m bred överflödesdamm kopplad till en flottningskanal.

Lillsjöns huvudutlopp i högflöde.

Åtgärder: Ersätt flottningsdamm med fiskvandrigsbar sjöträskel. Justera de andra utloppen i syfte att öka avbördningsförhållanden. Se åtgärdsförslag.

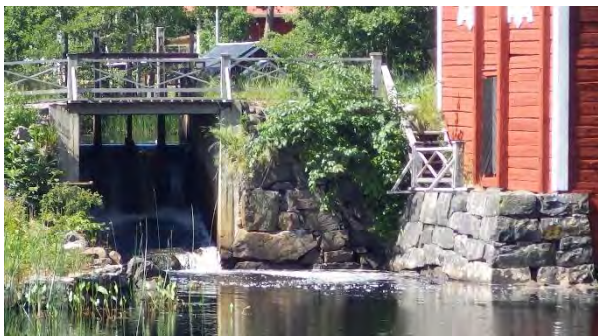
Lillsjöns mellersta utlopp mot Skolån och slottspark.

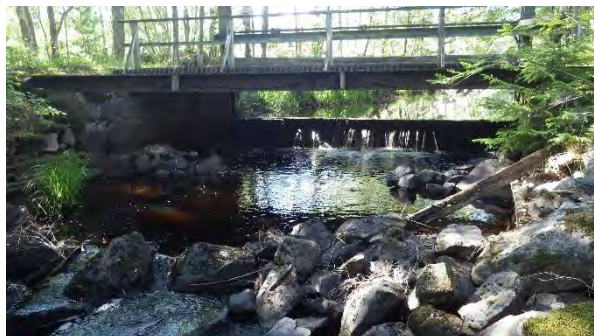
Lillsjöns norra utlopp mot flottningskanal.

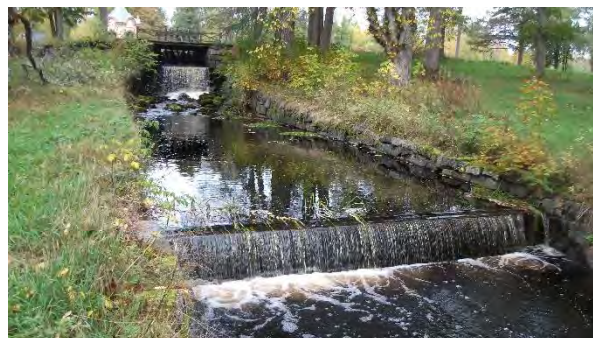
Two av dammarna i Skolån i Axmarbruk.

Åtgärder: Öppna fördämningen till Bergsån för att släppa in vatten och skapa fiskväg. Övriga objekt lämnas av kulturella skäl intakta. Se åtgärdsförslag.

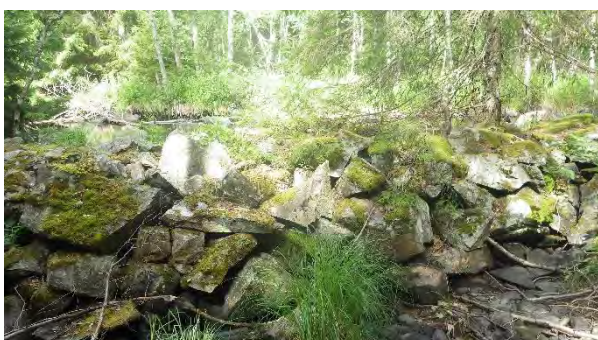
Fördämning som avskiljer Skärjån och Bergsån.

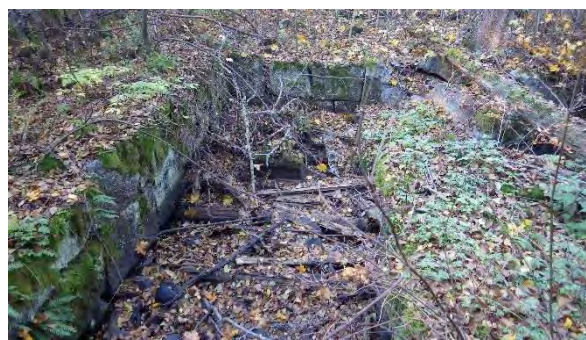
Ruin från gammal sågplats vid bäck från Nydammen.

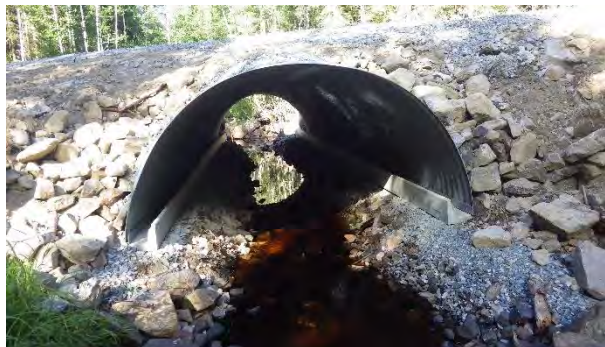
Nyanlagd, större valvbåge i Bergsån.

Åtgärder: Flera åtgärder för fiskvandring och ökad avbördning mm. Se åtgärdsförslag.

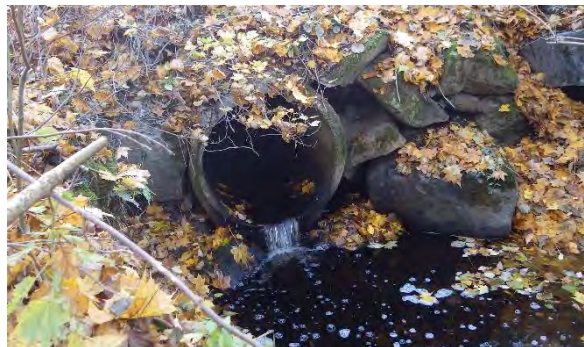
Dåligt anlagd trumma i bäck från Nydammen.

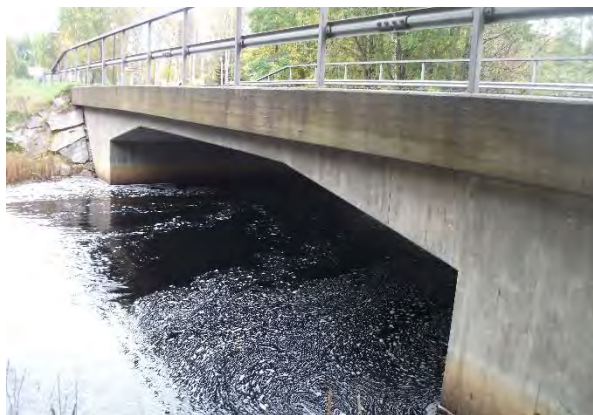
Bilbro över Fissjan vid Axmarbruk.

Åtgärder: Minska vattentryck mot bilbro nedströms Lill-Tönnebrojärnen, i övrigt inga åtgärder. Se åtgärdsförslag.

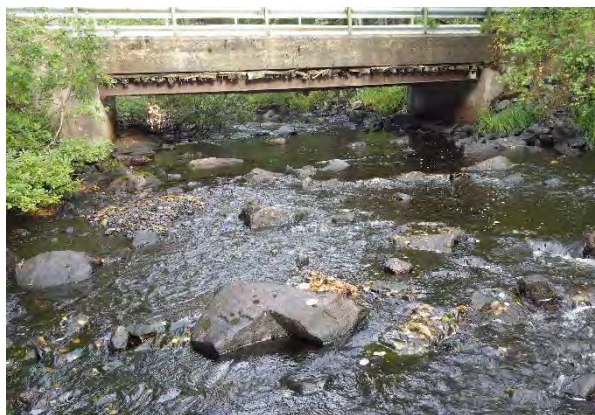
Bilbro över Skärjån nedströms Tönnebro-Noran.

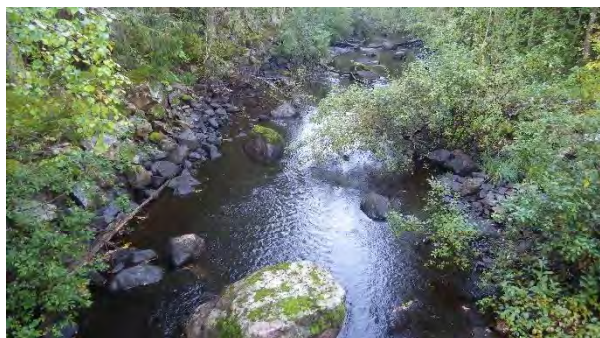
Sjösystemet i Skärjåns övre del innehåller sammanlagt 440 m strömvattenbiotop fördelat på 4 delsträckor. Av dessa är sträckan mellan Kutfjärden och Tönnebro-Noran relativt lång (200 m) medan övriga delsträckor är 40–110 m långa. Bredden på vattendraget är i dessa sträckor 6–13 m. Alla delsträckor är kraftigt rensade och även sprängskadade i olika grad. Maskinell biotopvård har utförts i alla sträckor utom en vilken är manuellt åtgärdad.

Sekvens av svagt biotopvårdad ström nedströms Kutfjärden. Endast enstaka block utlagda och gott om sten kvar på land.

Åtgärder: Tidsenlig maskinell biotoprestaurering i alla sträckor. Se åtgärdsförslag.

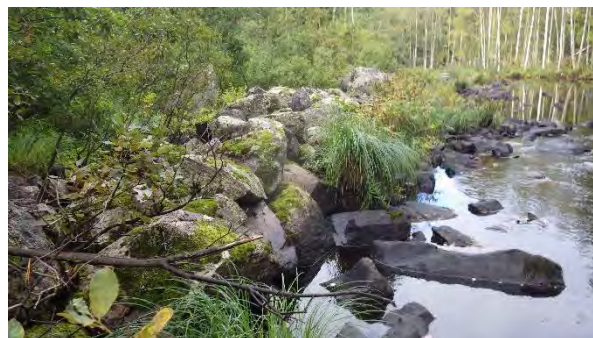
Rensvall vid sidan av en försiktigt biotopvårdad ström nedströms Tönnebro-Noran.

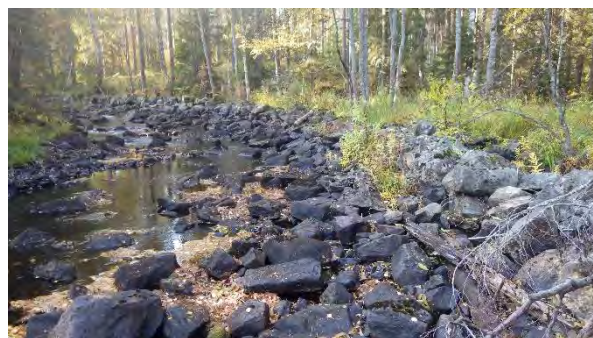
Sekvens av Nedre Långstrandströmmen. Mycket försiktigt biotoprestaurerad.

Alla delsträckor är kraftigt rensade och även sprängskadade i en omfattning som i vissa fall är mycket stor. De flesta av de längre sträckorna har restaurerats maskinellt medan några av de andra har biotopvårdats manuellt.

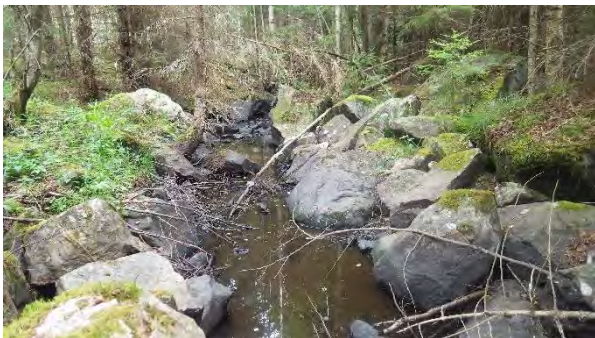
I denna avsnörda, och samtidigt absolut längsta sidofåra av Skärjån finns sammanlagt 1300 m strömvattenbiotop fördelat på 11 delsträckor. Längden på sträckorna är 40–300 m medan en åbredden är 1–11 m. Anmärkningsvärt är att ån i normala fall är i stort sett uttorkad, förutom den nedersta delen som tillförs vatten från Asasjöbäcken. Även Bergsån är rensad med den kraftigaste påverkan i de översta delsträckorna där även sprängning utförts. Det förekommer även lätt rensade partier liksom helt orensade där 4 delsträckor i åns nedre del utmärker sig. Ån tycks vara opåverkad av biotopvård.

Exempel på kraftig rensning i Bergsåns övre del.

Åtgärder: Manuell biotoprestaurering av rensade sträckor. Eventuellt i ett senare skede delvis, maskinell restaurering. Se åtgärdsförslag.

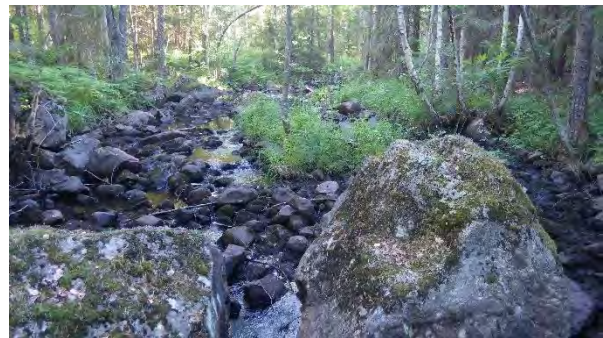
Exempel på orensad vattenbiotop i Bergsåns nedre del.

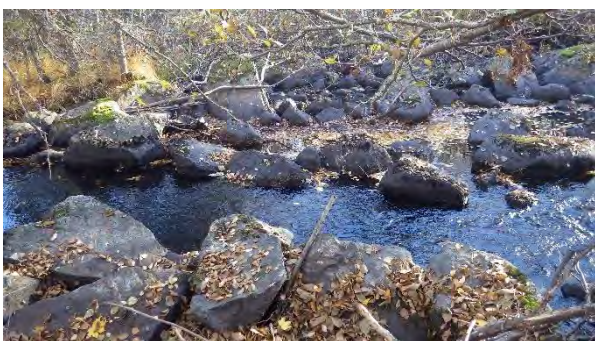
Exempel på lätt rensning i Fissjan.

Beträffande rensning har det på grund av att flottning endast genomförts i mindre omfattning i denna del av Skärjån. En kort sträcka av Svartån och delar av Fissjan är t.o.m. helt opåverkad av rensning. Strömmarna är delvis biotopvårdade manuellt, samt längs en kort sekvens av Svartån även maskinellt-tvårr innefattande avstängning av en sidofåra.

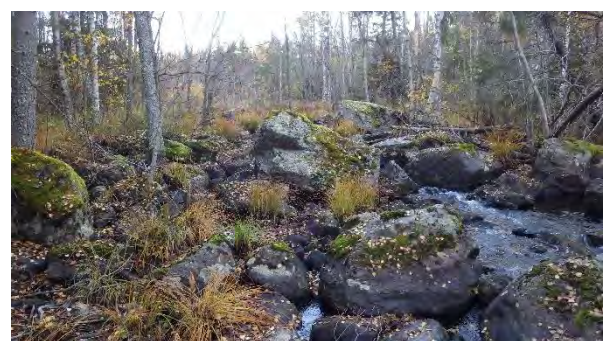
Orensade/naturliga förhållanden i Svartåns övre del.

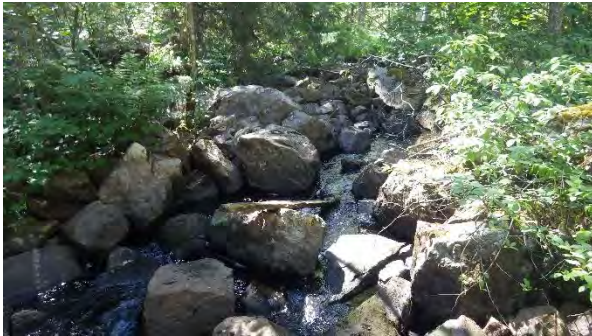
Lätt rensad vattenbiotop i den berörda förgreningens övre del.

Åtgärder: Manuell biotoprestaurering. Se åtgärdsförslag.

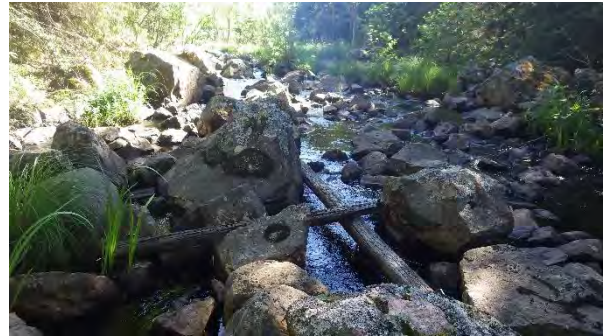
Lätt rensad, men sprängskadad sekvens av förgreningens nedre del.

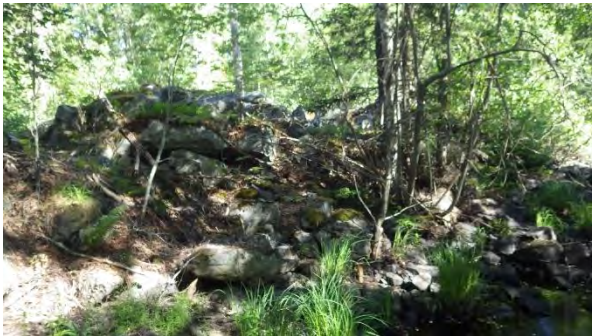
Rensmassor på land vid flottningskanalens övre del.

Åtgärder: Inga åtgärder i detta skede, se åtgärdsförslag.

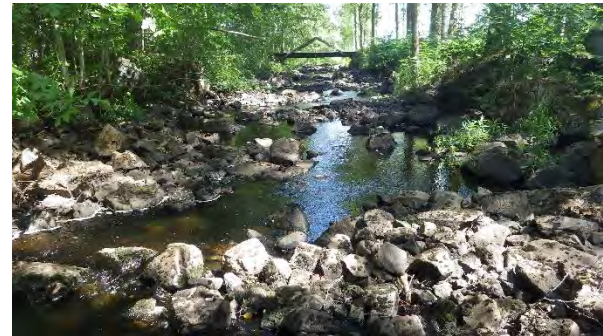
Biotopvårdad sekvens i kanalens nedersta del.

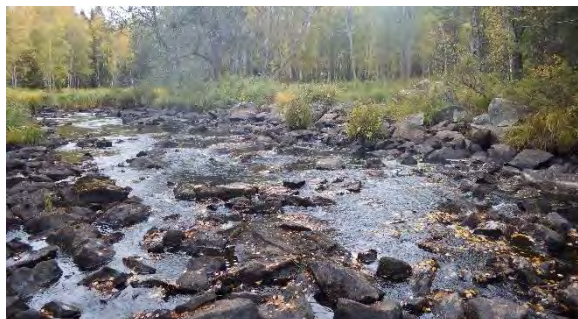
När det gäller det tidiga handarbetet har man självklart inte rått på de större blocken men i stället fått tillbaka gott om mindre material till fåran även om en viss del utgörs av sprängt material. Det man uppnått är att hyfsade uppväxtförhållanden och ståndplatser för mindre fisk. Däremot saknas lekgrus nästan helt, liksom ståndplatser för större fisk på grund av brist på djuphålor och stora block.

Sekvens av den handarbetade Hällströmmen.

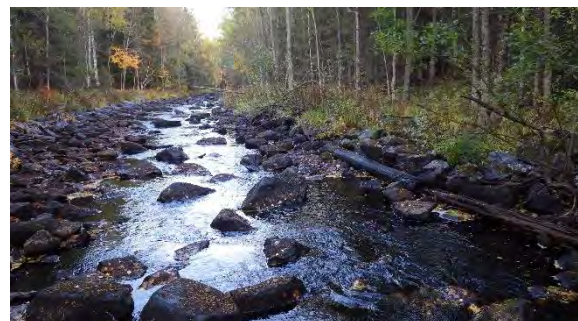
I de sträckor som är intakta sedan 1998 års restaurering har man tack vare de maskinella resurserna återfört mer och betydligt större stenar i vattendraget. Ambitionen tycks även ha varit att samla ihop och nästan försmalna fåran- ibland i ett "sick-sack" mönster. Stordelen av materialet finns fortfarande kvar mot stränderna av ån med hög inneslutning som följd. Positivt är att man fått fram mer varierat material på bottenarna. Det som uppnåtts är möjliga biotoper för såväl lek, som uppväxt och ståndplatser, men sällan riktigt bra.

Del av den maskinåtgärdade nedre Långstrandströmmen.

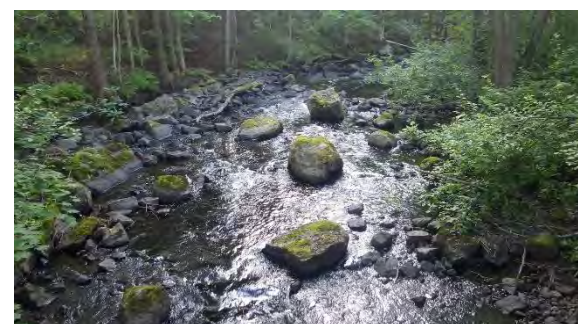
Vid den senaste stora maskinrestaureringen 2010 tycks det ha det legat stor fokus på att lägga ut riktigt stora block medan en stor del av det mindre rensmaterialet kvarlämnats. Det har sannolikt även grävts/luckrats mycket i syfte att avlägsna sprängsten och blottlägga finare material därunder. På så vis har man bitvis fått fram lekgrus.

Del av Överhammarströmmen som är ett typexempel från restaureringen 2010. De största blocken utlagda över utslätade bottenar av mest finare material. Kantzon helt obearbetad med rensmaterial som isolerar strandmiljön.

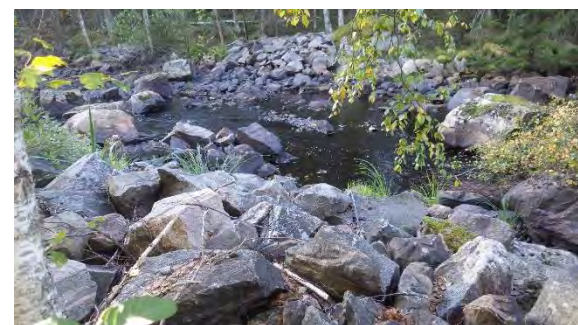
Däremot är det anmärkningsvärt att bortskrapat bottenmaterial har lagts på land på många platser. Tyvärr handlar det inte bara om sprängt material då man i iveren att få fram finare material även avlägsnat naturligt rundade stenar. Det man uppnått är förbättrade lekmöjligheter men dessvärre också försämrade uppväxtförhållanden då mindre och mellanstora stenar och lägre strukturer plockats bort i hög grad. Dessutom har sällan strandzoner bearbetats. Andra vanliga brister är att blocken är dåligt nedgrävda i utslätade bottenar, samt att blocken med jämna mellanrum ligger som enstenar med ett konstgjort utseende på ån som följd.

Exempel på där stora stenmassor lagts på land (Kommunströmmen).

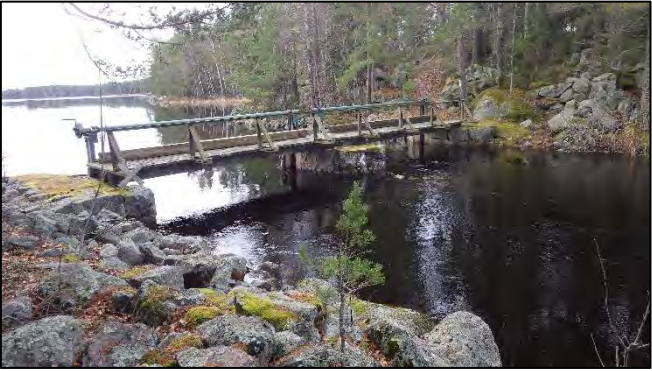
<p><i>Damm i vy från nedströms sida (hög vattenföring).</i></p>

Plats för objektet	Koordinater N/E (SWEREF99TM)	Objekttyp	Avbördn. (m)	Fallh. (m)	Vandringshinder	Kultur ja/nej
1 – Tönnebrosjöns utlopp	6769805 / 606364	Damm	12	0,3	Partiellt	Ja
<p>Beskrivning: Gammal flottningsdamm som numera används för att reglera flödet till Skärjån. Reglering sker via träsättare. Utgör vandringshinder förutom vid höga flöden då sätterna står öppna. Dessutom är det genom anläggningens utformning svårt att kontrollera flöde och sjönivå i tillräcklig grad för att uppfylla vattendomskrav. Eventuellt visst kulturvärde i form av dammens plintar.</p> <p>Åtgärdsförslag: Dammutrivning där stenplintar och gångbro behålls. För att hålla kontroll av sjönivå bör samtidigt en ny naturtröskel av grus, sten och block byggas på utvald plats. Oavsett var- samt hur hög och lång tröskeln görs kommer dock vattendomen på Tönnebrosjöns yta inte kunna hållas. Detta eftersom det vid höga flöden och vattennivå är Kutfjärdens utlopp längre ner som begränsar avrinningen och därmed håller upp Tönnebrosjön. Förslagsvis anläggs tröskeln i närheten av dammplatsen där bottenarna är grunda och fasta. Förutom att tröskeln görs så lång som möjligt (minst 20 m) är det viktigt att ett lågvattenutskov finns. Se även bilaga för fördjupade förklaringar.</p>

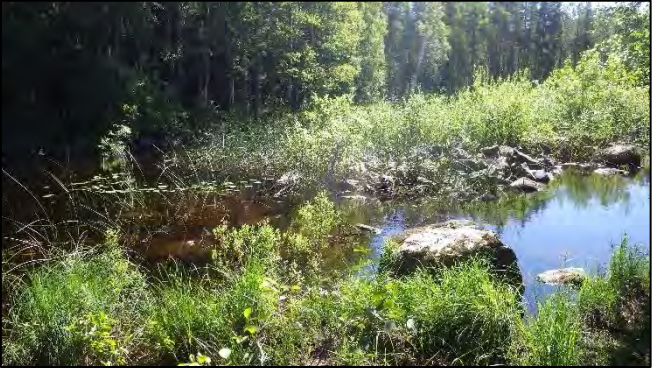
<p><i>Sjöutlopp/tröskel i vy från västra stranden.</i></p>				
3 - Nedströms Kutfjärden	6770416 / 606149	Bro	7,5	0	Passerbart	Nej
<p>Beskrivning: Betongbro för grusad bilväg.</p> <p>Åtgärdsförslag: Inga åtgärder, avbördningsförmåga tillräcklig.</p>

2 - Kutfjärdens utlopp	6770239 / 606144	Naturtröskel	20	0	Passerbart	Nej
<p>Beskrivning: Svag anvisning till Kutfjärdens utloppssocker som troligen även utgjort Tönnebrosjöns utlopp. Rensad med material i långsgående pir i mitten, samt vid land. Vattnet är svagt strömmande.</p> <p>Åtgärdsförslag: Utred om en ny sjötröskel där är ett bättre alternativ än i Tönnebrosjöns utlopp. En eventuell åtgärd kommer sannolikt att innebära en ca 0,4 m stor höjning av Kutfjärdens nuvarande nivå.</p>

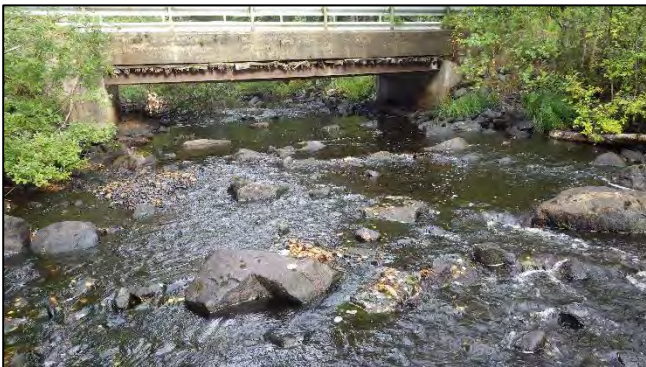
Plats för objektet	Koordinater N/E (SWEREF99TM)	Objekttyp	Avbörd-n. (m)	Fallh. (m)	Vandringshinder	Kultur ja/nej
7 - Nedströms T-Noran	6770740 / 606688	Bro	6,8	0	Passerbart	Nej
<p>Beskrivning: Betongbro för grusad bilväg.</p> <p>Åtgärdsförslag: Inga åtgärder, avbördningsförmåga tillräcklig.</p>

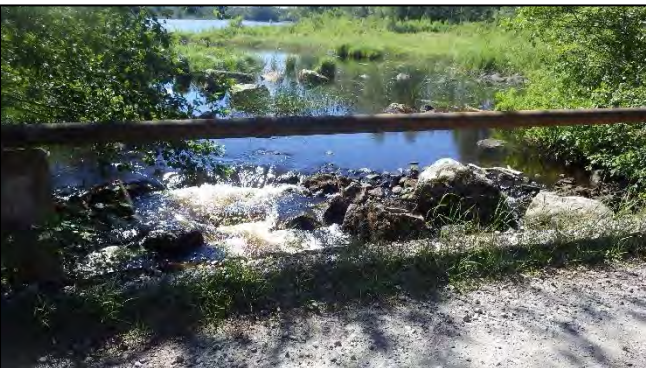
<p><i>Sjötröskel i vy från vägbro.</i></p>			
9 - L-Tönnebro tj. O utlopp	6770850 / 607899	Vägbank (trumma?)	0,1 (ca)	1,0	Definitivt	Nej

<p><i>Bro i vy från nedströms sida.</i></p>			
8 - L-Tönnebro tj. V utlopp	6770896 / 607798	Naturtröskel	8,5	1,5	Partiellt	Nej
<p>Beskrivning: Anlagd block/stentröskel följd av en brant, grovblockig fors under en vägbro.</p> <p>Åtgärdsförslag: I samband med eventuell biotoprestaurering i strömsträckan nedströms kan ytterligare block tillföras forsens för att bromsa vattenflödet. Även andra justeringar av fors för att underlätta fiskvandring.</p>

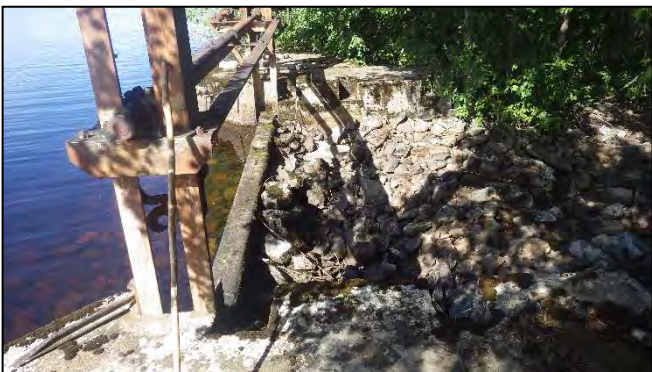
Plats för objektet	Koordinater N/E (SWEREF99TM)	Objekttyp	Avbörd-n. (m)	Fallh. (m)	Vandringshinder	Kultur ja/nej
10 - Stor-Skärjans V utlopp	6770800 / 609985	Damm	6,0	2,0	Definitivt	Nej
<p>Beskrivning: Fast överflödesdamm av betong. Hög fallhöjd och stor hölja nedströms. Passagen utgör oavsett flöde ett definitivt stopp för fiskvandring.</p> <p>Åtgärdsförslag: Inga åtgärder och fortsatt funktion för extra avbördning vid höga flöden.</p>

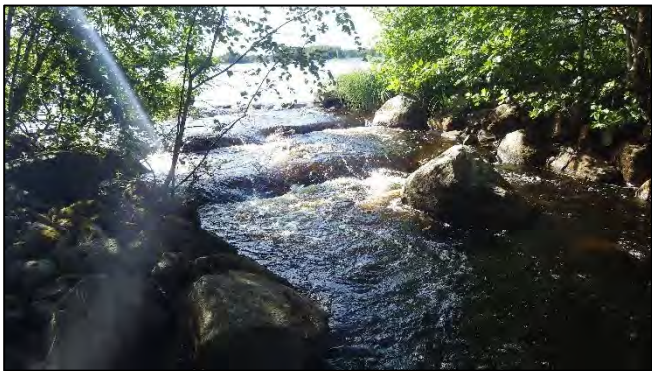
<p><i>Blocktröskel och fors i Stor-Skärjans huvudutlopp.</i></p>

<p><i>Överfallsdamm i Stor-Skärjan.</i></p>				
11 - Stor-Skärjans O utlopp	6770849 / 610042	Naturtröskel	7,0	0,5	Passerbart	Nej
<p>Beskrivning: Anlagd sjötröskel som ersatte en regleringsdamm 2006. Nedströms finns en kort fors vilken leder in i en sumpskogskantad fåra som senare ansluter till höljan nedströms dammen i det ostliga sjöutloppet. Sjönivån är hög redan idag vilket innebär läckage i en lång dammvall som byggts för att höja sjön för vattenmagasinering. Vid högre nivåer har dessutom vägen som leder mot utloppet spolats sönder vid minst två tillfällen.</p> <p>Åtgärdsförslag: Med tanke på ovanstående behöver avbördningshöjande åtgärder göras inför ett framtida naturligt flöde. Förslaget är att sjönacken breddas med ytterligare några m samtidigt som den i en smalare sektion sänks med ca 0,5 m. Forsen bör planas ut så att bättre fiskvandringmöjligheter skapas. För åtgärden krävs block, sten och grus i blandade fraktioner.</p>

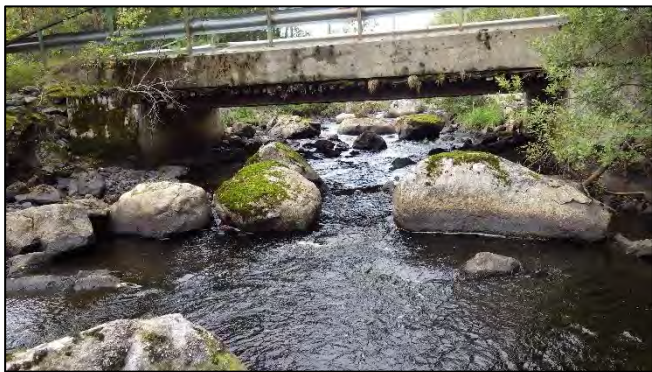
<p><i>Bro i vy från nedströms sida.</i></p>

12 - Nedströms Stor-Skärjan	6770633 / 610379	Bro	9,5	0	Passerbart	Nej
<p>Beskrivning: Betongbro för grusad bilväg.</p> <p>Åtgärdsförslag: Inga åtgärder, avbördningsförmåga tillräcklig.</p>

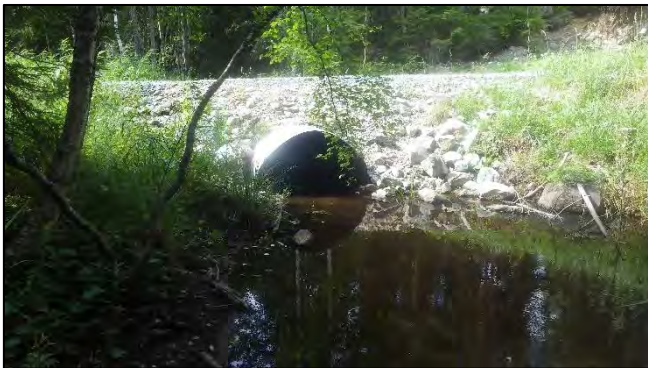
<p><i>Bergsåns torrfåra och avstängningsvallen mot Skärjån.</i></p>				
14 – Övre Bergsåns	6769159 / 613109	Valvbåge	1,4	0	Passerbart	Nej
<p>Beskrivning: Nyligen anlagd valvbåge i Bergsåns övre del.</p> <p>Åtgärdsförslag: Den befintliga valvbågen kommer i ett scenario med öppnad Bergsåns att vara för liten. Förslagsvis anläggs en båge med en spännvidd på minst 2,5 m i stället. Den befintliga bågen kan eventuellt återanvändas på annan plats i vattensystemet.</p>

<p><i>Valvbåge i vy från nedströms sida.</i></p>

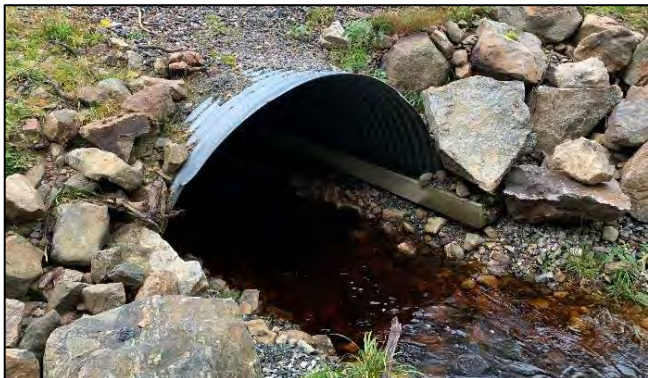
15 – Nedre Bergsåns	6768802 / 614549	Valvbåge	3,0	0	Passerbart	Nej
<p>Beskrivning: Nyligen anlagd valvbåge i Bergsåns nedre del. Bågen tycks enbart vara anlagd för att leda vatten utan större tanke på vattenmiljön.</p> <p>Åtgärdsförslag: Bäckbotten i valvbågen bör för att skapa turbulens och fiskståndplatser kompletteras med block och sten i olika storlekar.</p>

<p><i>Valvbåge i vy från nedströms sida.</i></p>

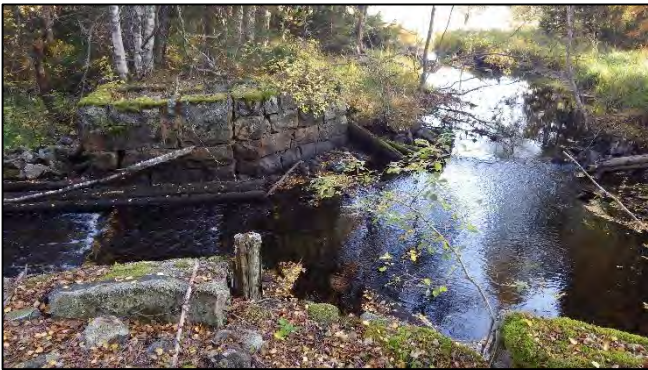
Plats för objektet	Koordinater N/E (SWEREF99TM)	Objekttyp	Avbörd-n. (m)	Fallh. (m)	Vandringshinder	Kultur ja/nej
16 - Nydammens O utlopp	6770251 / 613765	Damm	6,0	0,1	Passerbart	Ja
<p>Beskrivning: Till största delen utriven flottningsdamm med bevarade fundament av huggen sten. Kvar finns nivåhållande bottenstock och rester av stockslibord men passagen utgör i normala fall inga problem för fiskvandring. Troligt kulturvärde i dammen.</p> <p>Åtgärdsförslag: Inga åtgärder.</p>

<p><i>Damm i vy från sidan.</i></p>				
17 - Nydammens V utlopp	6770184 / 614028	Damm	3,0	2,0	Definitivt	Ja
<p>Beskrivning: Fördämning av träplank som nästan helt stänger av den bäck som leder mellan Nydammen och Skärjån nedan Överhammaren. Visst läckvatten förekommer i botten där rester från en äldre damm finns. Objektet ligger inom ett kulturintressant område som bl. a. innefattat en träindustri.</p> <p>Åtgärdsförslag: Fördämningen bör avlägsnas i en grad som innebär att bäcken blir vattenförande under alla omständigheter. Den utloppsacke av Nydammen som bildas bör med tanke på bäckens ringa storlek inte vara alltför bred. Åtgärden kommer p. g. av objekt 19 inte att medföra fri fiskvandring mellan Skärjån och Nydammen. Dock medför åtgärden ett stort övrigt värde för den ekologiska funktionen av bäcken som kan bli en värdefull uppväxtlokal för öring.</p>

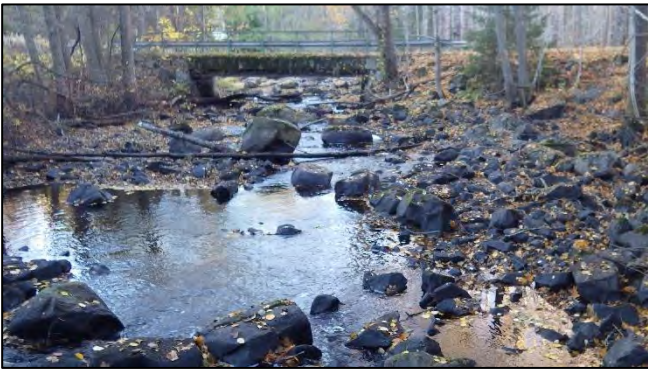
18 - Överhammaren	6770307 / 614139	Bro	9,0	0	Passerbart	Nej
<p>Beskrivning: Betongbro för grusad bilväg.</p> <p>Åtgärdsförslag: Inga åtgärder, avbördningsförmåga tillräcklig.</p>

<p><i>Bro i vy från uppströms sida.</i></p>

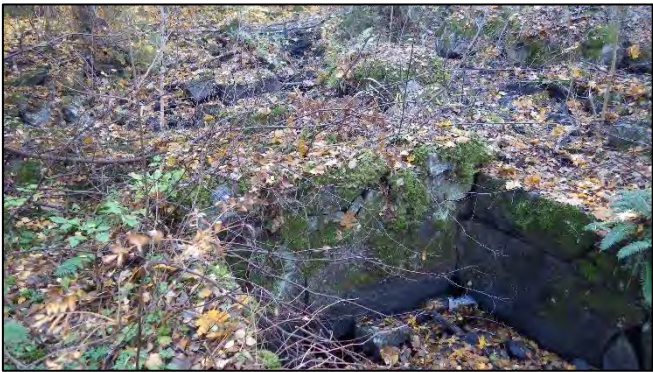
Plats för objektet	Koordinater N/E (SWEREF99TM)	Objekttyp	Avbörd-n. (m)	Fallh. (m)	Vandringshinder	Kultur ja/nej
19 - Bäck från Nydammen	6770171 / 614038	Sågplats/ruin	1,0	1,0	Definitivt	Ja
<p>Beskrivning: Ruin av huggna stenar som vattnet rinner genom och under. Sannolikt helt stopp för fiskvandring.</p> <p>Åtgärdsförslag: Inga åtgärder p. g. av kulturvärde.</p>

<p><i>Gammal sågplats vid bäck från Nydammen (vattnet rinner under).</i></p>				
20 – Bäck från Nyd. nedre	6770202 / 614085	Vägtrumma	0,9	0,1	Partiellt	Ja
<p>Beskrivning: Betongtrumma under grusad bilväg. Fall i änden skapar vandringshinder. Troliga kulturvärden i form av stensättning i anslutning till trumman.</p> <p>Åtgärdsförslag: Om objekt 17 åtgärdas och bäcken blir ordentligt vattenförande behöver hindret åtgärdas. Förslagsvis ersätter man trumman med en valvbåge. Eventuellt kan den övre av de nuvarande bågarna (1,4 m vid) i Bergsån användas för ändamålet. Se objekt 14.</p>		  <p><i>Trumma med fall i änden med stensättning bredvid.</i></p>

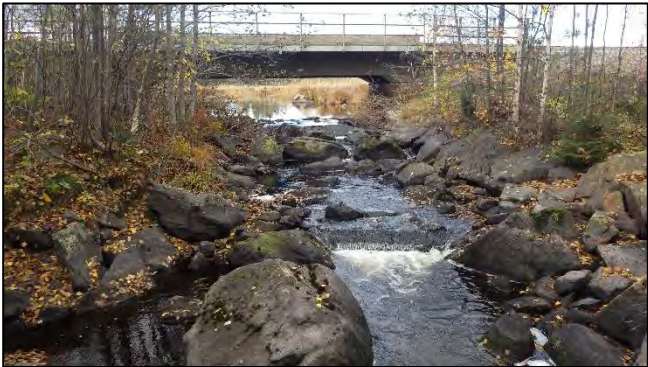
21 - Uppströms Lillsjön	6770006 / 614800	Bro	10	0	Passerbart	Nej
<p>Beskrivning: Betongbro för grusad bilväg.</p> <p>Åtgärdsförslag: Inga åtgärder, avbördningsförmåga tillräcklig.</p>						
22 - Lillsjöns S utl. (Svartån)	6769434 / 615427	Bro+naturtröskel	10+6,0	0,2	Passerbart	Nej
<p>Beskrivning: Tågbro följd av en anlagd (2006) blocktröskel med efterföljande fors.</p> <p>Åtgärdsförslag: Lillsjön behöver få en ökad avbördningsförmåga ut till Fissjan i framtiden. Enklaste sättet är att släppa mer vatten genom Skolån och slottsparken, men det är även möjligt, och ekologiskt sett bäst att bredda den berörda blocknacken till ca 10 m för att leda mer vatten genom Svartån. Om den senare åtgärden företas bör även den anslutande, korta strömmen (ca 25 m) breddas och biotopvårdas.</p>

<p><i>Tågbro, sjötröskel och efterföljande fors (extremt låg vattenföring).</i></p>

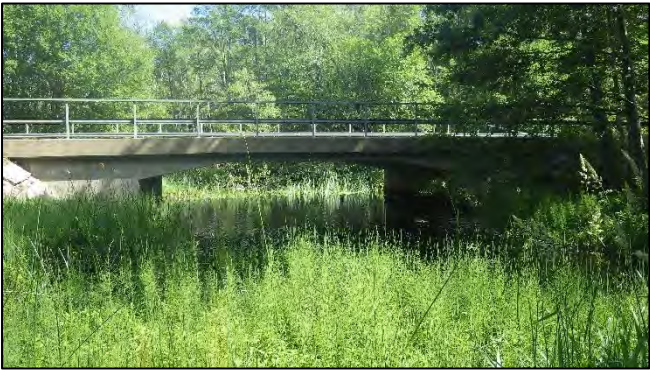
Plats för objektet	Koordinater N/E (SWEREF99TM)	Objekttyp	Avbörd-n. (m)	Fallh. (m)	Vandringshinder	Kultur ja/nej
29 - Fissjan kustväg	6769571 / 615803	Bro	11	0	Nej	Nej
<p>Beskrivning: Betongbro för asfalterad bilväg.</p> <p>Åtgärdsförslag: Inga åtgärdsförslag, avbördning tillräcklig.</p>

<p><i>Betongbro över Fissjan vid Axmarbruk.</i></p>				
30 - Flottningskanal kustväg	6770065 / 615790	Vägtrummor	2,5 x 2	0	Nej	Nej
<p>Beskrivning: Två rostiga rörbrostrummor av plåt. Inga fall i ändarna men onaturlig botten.</p> <p>Åtgärdsförslag: Ersätt rörbroarna med en lösning som innebär naturlig åbotten så som bro, valvbåge eller motsvarande. Förslag finns framtaget av Trafikverket.</p>

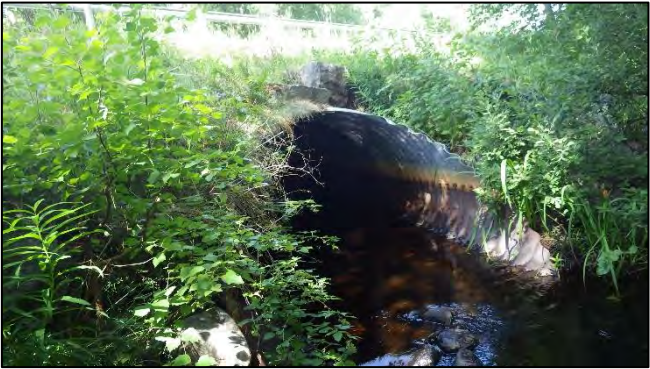
<p><i>Rörbro under flottningskanalen vid Axmarbruk.</i></p>

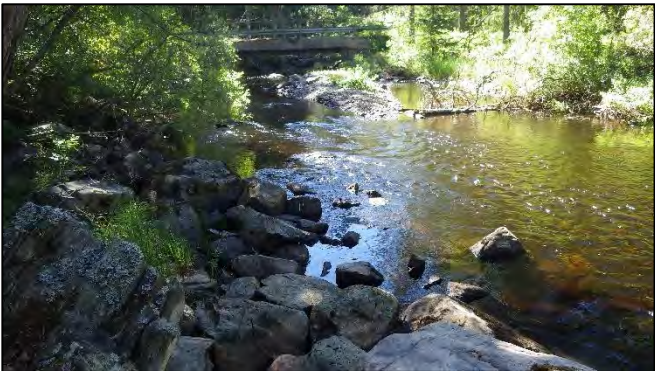
Sträcka	Start koord N/E (SWEREF99TM)	Slut koord N/E (SWEREF99TM)	Längd (m)	Tidigare restaurerad	Kultur (ja/nej)	Prioritet
1 - Kutfjärdsströmmen	6770306 / 606152	6770489 / 606135	200	Maskin	Nej	A
<p>Beskrivning: Svagt strömmande till strömmande sträcka kantad av mest barrskog. En del block utlagda i den nedre hälften men mycket material kvar på sidorna. Lekgrus är utlagt från bro och finns ganska rikligt nedströms denna.</p> <p>Åtgärdsförslag: Restaurera hela sträckan inkl. Kutfjärdens utlopp konventionellt med maskin. Riv ut stordelen av en konstgjord grusö nedströms bron. Större block från annan plats skulle också kunna utplaceras nedströms bron men låg prio av kostnadsskäl.</p>

<p><i>Kutfjärdsströmmen, nedströms bilvägbro.</i></p>						
2 - Noranströmmen	6770895 / 606460	6770895 / 606600	40	Manuellt	Nej	A
<p>Beskrivning: Kort ström/fors sträcka nedströms damm med sjönacke. Sten och block har lagts i för att bygga nivåhållande trösklar. Gott om sten och block kvar på land.</p> <p>Åtgärdsförslag: Riv konstgjorda trösklar och restaurera konventionellt med maskin. Ambitionen bör vara att förlänga strömmen så gott det går. Åtgärden görs i samband med avbördningshöjande åtgärder vid sjötröskeln (se åtgärder av sjöutlopp).</p>

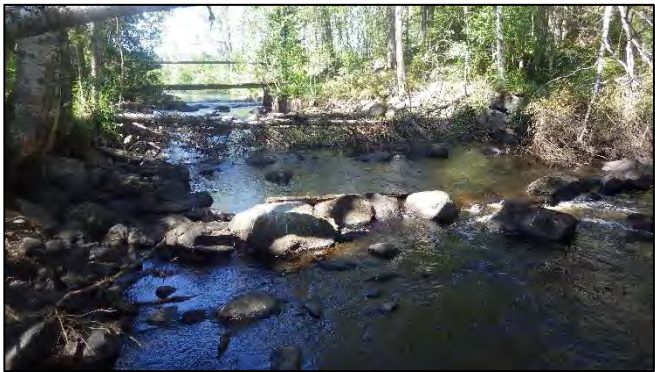
<p><i>Noranströmmen och en konstgjord blocktröskel.</i></p>

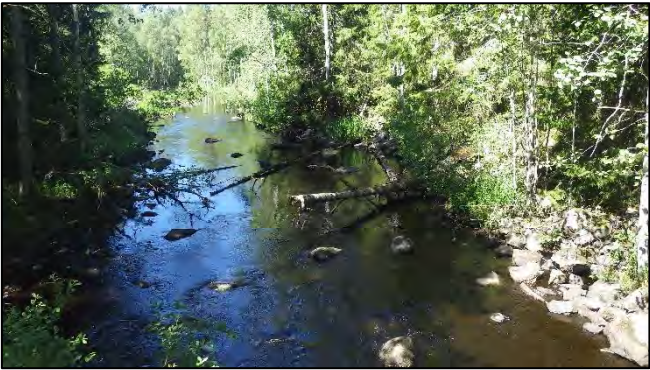
Sträcka	Start koord N/E (SWEREF99TM)	Slut koord N/E (SWEREF99TM)	Längd (m)	Tidigare restaurerad	Kultur (ja/nej)	Prioritet
3 - Noranbroströmmen	6770765 / 606616	6770733 / 606698	90	Maskinellt	Nej	A
<p>Beskrivning: Kort, svagt strömmande till strömmande sträcka där sparsamt med block lagts ut. Gott om material kvar uppströms bron på båda sidorna.</p> <p>Åtgärdsförslag: Konventionell restaurering genom att maskinellt återföra det upprensade materialet och luckra botten. Förläng strömmen uppåt och bredda ån mot södra stranden. Större block från annan plats kan läggas ut uppströms bron men låg prio av kostnadsskäl.</p>

<p style="text-align: center;"><i>Noranbroströmmen uppströms bron.</i></p>				
4 - Tönnebrojärnsströmmen	6770906 - 607804	6770914 - 607901	110	Maskinellt	Nej	B
<p>Beskrivning: Mycket bra beskuggad, och förhållandevis bra restaurerad strömsträcka. Dock en hel del block kvar på land i anslutning till den forsande övre delen. Endast små sprängskador.</p> <p>Åtgärdsförslag: Restaurera konventionellt genom iläggning av kvarvarande rensmaterial. Bra material att gräva i och goda förutsättningar för att få fram grus. Kvarlämnad stenpir mitt i ån bör rivs och blocken spridas ut. Den lägre prioriteringsgraden har att göra med att sträckan har restaurerats bättre än andra sträckor i Skärjån.</p>

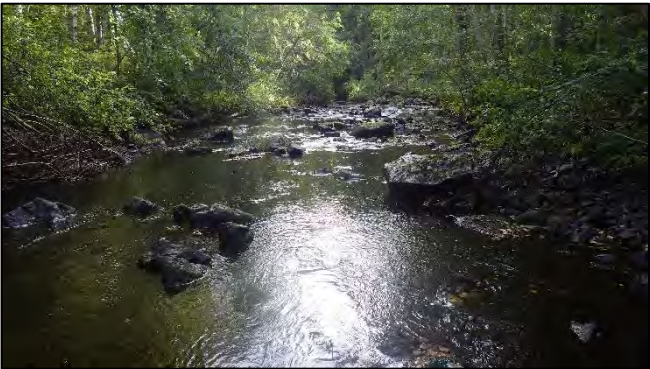
<p style="text-align: center;"><i>Fin och väl beskuggad sekvens av Tönnebrojärnsströmmen.</i></p>

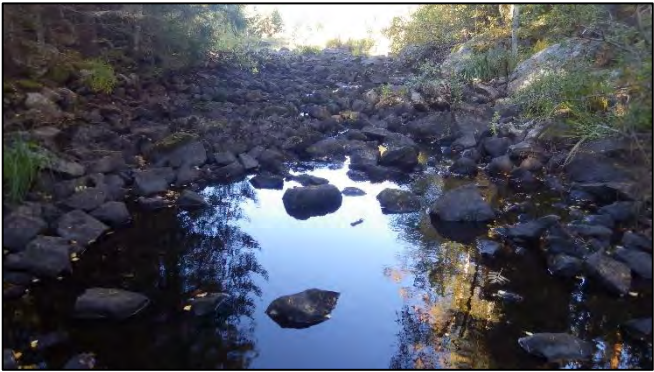
Sträcka	Start koord N/E (SWEREF99TM)	Slut koord N/E (SWEREF99TM)	Längd (m)	Tidigare restaurerad	Kultur (ja/nej)	Prioritet
6 - Vindskyddsbackarna	6770546 - 610528	6770508 - 610617	90	Manuellt	Nej	A
<p>Beskrivning: Två forsackar över söndersprängd hållbotten sammanbundna av större hölja i mitten. Nackarna biotopvårdade manuellt med små styrarmar. Från höljan leder en torrlagd, igenväxande sidofåra in i skogen. Vid låga vattenföringar blir sträckan torrlagd.</p> <p>Åtgärdsförslag: Restaurera maskinellt med det viktigaste syftet att ge vattnet möjlighet att återta sidofåran som längre in är flergrenad och ganska lång. Av denna anledning behöver nedre nacken och höljan höjas samt en stock mm vid fårans inlopp avlägsnas. Relativt gott om block att tillföra från land. Sprängsten sänks med fördel i höljan.</p>

<p><i>Övre delen av Vindskyddsbackarna (extremt låg vattenföring).</i></p>				
7 - Kjellspångsströmmen	6770571 - 610653	6770503 - 610679	100	Maskinellt	Nej	B

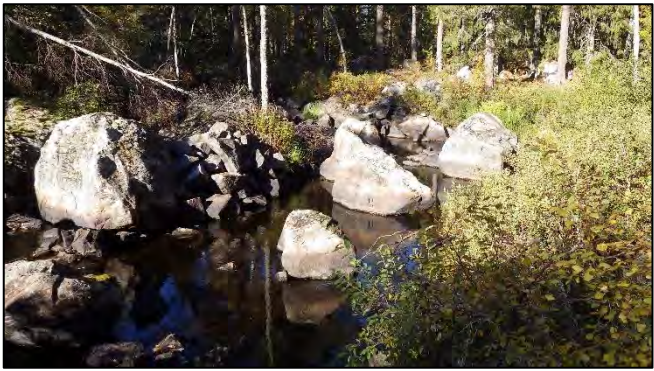
<p>Beskrivning: Smal och trång sidofåra som tidigare öppnats genom dammutrivning. Stora block utlagda vid biotopvård samtidigt som sprängsten har lagts på hög mot stränder. En del grus finns på botten i den övre delen.</p> <p>Åtgärdsförslag: Försök att återställa maskinellt men lågt prioriterat eftersom åtgärden är svår på grund av utrymmesskäl. I första hand behöver stränderna blottläggas genom att sprängstenen tas bort och sänks på djupare plats av ån.</p>

<p><i>Kjellspångsströmmen vid lågvatten.</i></p>				
8 - Stenmursböjströmmen	6770483 - 610638	6770300 - 610667	180	Maskinellt	Ja	A
<p>Beskrivning: Två svagt strömmande till strömmande sekvenser sammanbundna av grund hölja som har haft kontakt med sidofåran från sträcka 6. Block utlagda och grus från helikopterutläggning kvar på översta nacken. Sprängsten från botten har lagts på land. Eventuell kultur i form av 30 m lång kista av relativt passade stenar på vänstra stranden.</p> <p>Åtgärdsförslag: Restaurera maskinellt genom att återföra det sparsamt förekommande rensmaterialet till fåran. Går att bredda och återskapa kontakt mellan vatten- och landmiljö inkl. sidofåran. Antikvarisk bedömning av stenkistan.</p>

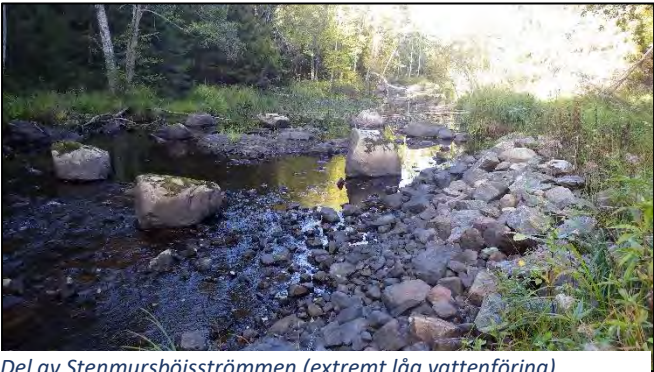
<p><i>Del av Stenmursböjströmmen (extremt låg vattenföring).</i></p>

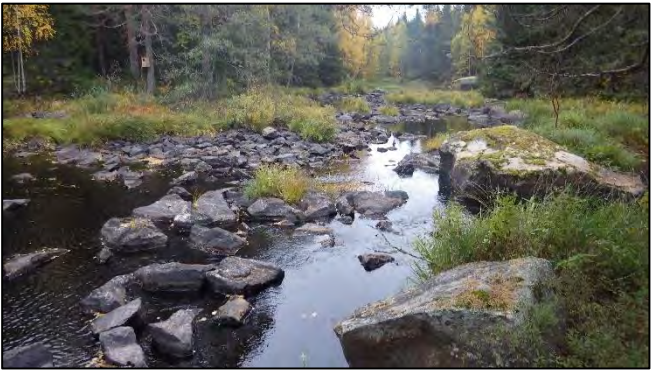
Sträcka	Start koord N/E (SWEREF99TM)	Slut koord N/E (SWEREF99TM)	Längd (m)	Tidigare restaurerad	Kultur (ja/nej)	Prioritet
12 - Hällströmmen	6769884 - 611211	6769780 - 611282	130	Manuellt	Nej	B
<p>Beskrivning: Brutalt söndersprängd ström med inslag av små höljor. Kort avsnörd sidofåra/strandzon på norra sidan längst upp. Ovanligt flacka stränder med grästuvor mm. Viss manuell biotopvård genomförd.</p> <p>Åtgärdsförslag: Restaurera maskinellt i den mån det går. Sänk sprängsten upp- och nedströms strömmen och försök att blotta ett naturligare bottenmaterial. En del naturblock finns på land att återföra. Öppna upp sidofåran genom att riva vall av sprängsten.</p>

<p><i>Delar av Hällströmmen under låg vattenföring.</i></p>						
13 - Snarforsen	6769715 - 611434	6796504 - 611812	500	Maskinellt	Ja	A
<p>Beskrivning: Lång, sammanhängande ström med inslag av forsar över hällbottnar. Gott om stora block utlagda på många platser. Tyvärr uppskottade mindre stenar på stranden här och var. En längre sidofåra på norra stranden som avsnörs av en delvis riven dammkonstruktion. Ev. kultur i form av dammresten samt 20 m stenkista på södra stranden långt upp i sträckan, samt 20 m stenkista på norra stranden längre ner.</p> <p>Åtgärdsförslag: Gå igenom hela sträckan med maskin. Återför material från land och gräv i botten där det går. Fokus på att skapa större variation på bottenstrukturer samt att skapa kontakt mellan vatten och landmiljö. Om ingrepp inte får göras i dammen går det att få in mer vatten i sidofåran genom att höja åbotten i huvudflödet, direkt nedströms förgreningen. Antikvarisk bedömning av dammrest och kistor.</p>

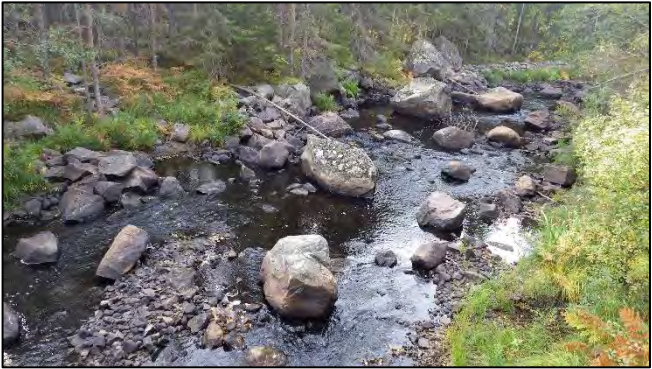
<p><i>Delar av Snarforsen under låg vattenföring.</i></p>						
14 - Gångbroströmmarna	6769660 - 612137	6769636 - 612480	430	Manuellt	Nej	A
<p>Beskrivning: Lång svagt strömmande eller strömmande sträcka med inslag av grunda höljor. Stora sprängskador men relativt ont om rensmaterial på land. Kort sidofåra finns på norra landet mitt på sträckan.</p> <p>Åtgärdsförslag: Restaurera maskinellt genom att återföra rensmaterial, dölja sprängt material under ytan, samt gräva fram naturligt material. Försök att strömsätta höljor för att koppla samman en mer homogen strömsträcka. Öppna upp sidofåran.</p>

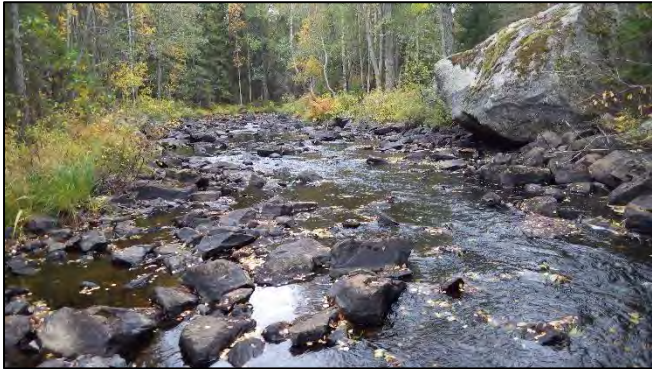
<p><i>Delar av Gångbroströmmarna under låg vattenföring.</i></p>

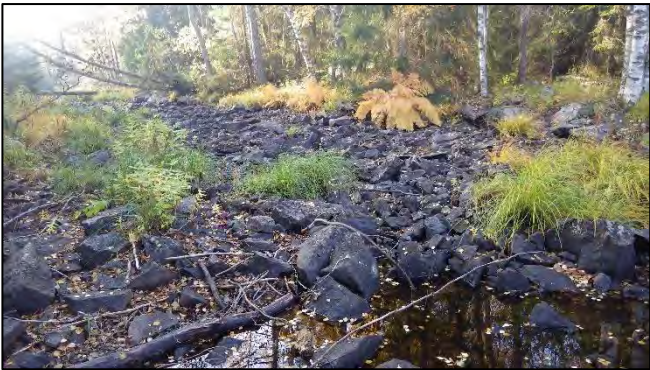
Sträcka	Start koord N/E (SWEREF99TM)	Slut koord N/E (SWEREF99TM)	Längd (m)	Tidigare restaurerad	Kultur (ja/nej)	Prioritet
18 - Slätströmmen	6770165 - 613659	6770190 - 613697	40	Nej	Nej	B
<p>Beskrivning: Kort sträcka i tvågrenat parti uppströms Nydammen. Slät, sprängskadad stenbotten i fåran som använts för flottning. En ytterligare fåra (naturlig) som är avstängd av stenvall finns på norra sidan.</p> <p>Åtgärdsförslag: Maskinell restaurering genom att öppna naturfåran och reparera flottningsfåran så gott det går. Gräv och skapa variation på botten, och lägg i natursten från kanten. Tillse att det i dessa fåror sammantaget går mer vatten gentemot i den andra grenen till Nydammen.</p>

<p><i>Slätströmmen under extremt låg vattenföring.</i></p>						
19 - Överhammarströmmen	6770339 - 613877	6770240 - 614263	460	Maskinellt	Nej	A
<p>Beskrivning: Lång, ström/forssträcka som är sammanhängande med undantag för en hölja i den översta delen. Större delen maskinrestaurerad med blandat resultat, gott om grova block i fåran. Oftast inga större mängder av rensmaterial på stränderna och ovanligt små sprängskador. Liten vattenförande fåra samt en större igenväxande dito på norra stranden i sträckans övre hälft.</p> <p>Åtgärdsförslag: Restaurera sträckan konventionellt förutom vissa delar med redan bra förhållanden som eventuellt kan lämnas som de är. Bearbeta stränder så att svämmöjligheter öppnas där så är möjligt. Goda förutsättningar till att skapa en ström med både lek- och uppväxtområden och ståndplatser.</p>

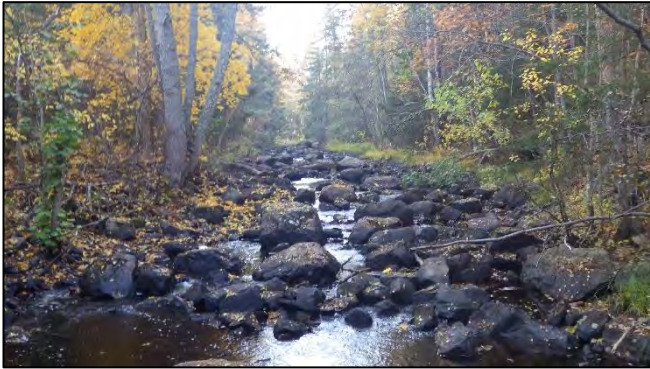
<p><i>Sekvens med förhållandevis bra biotopförhållanden i Överhammarströmmen (främst vatten som saknas).</i></p>						
20 - Svartån	6769377 - 615691	6769574 - 615792	280	Mask./man.	Nej	A
<p>Beskrivning: Sträcka med oftast endast låg rensningsgrad. Nedre hälften biotopvårdad manuellt och en kort sträcka i mitten via maskin. I det senare fallet har man tyvärr, helt stängt av en östlig sidofåra som går parallellt med kustvägen. En lättare avstängning har dessutom gjorts mot den sydliga förgreningen till Fissjan.</p> <p>Åtgärdsförslag: Restaurera hela sträckan konventionellt med återförsel av rensmaterial, breddning samt bottenluckring. Öppna upp sidofåror i lämplig omfattning. Möjligt att tillföra lekgrus från bron i sträckans inledning. Ett tillägg i Svartån kan tillkomma längst upp, direkt nedströms nacken från Lillsjön. Denna 30 m långa ström bör dock endast åtgärdas i samband med ev. avbördningshöjande åtgärd av berörd nacke (se tabell 6, objekt 22) – och i så fall genom konventionell restaurering och breddning av strömmen.</p>

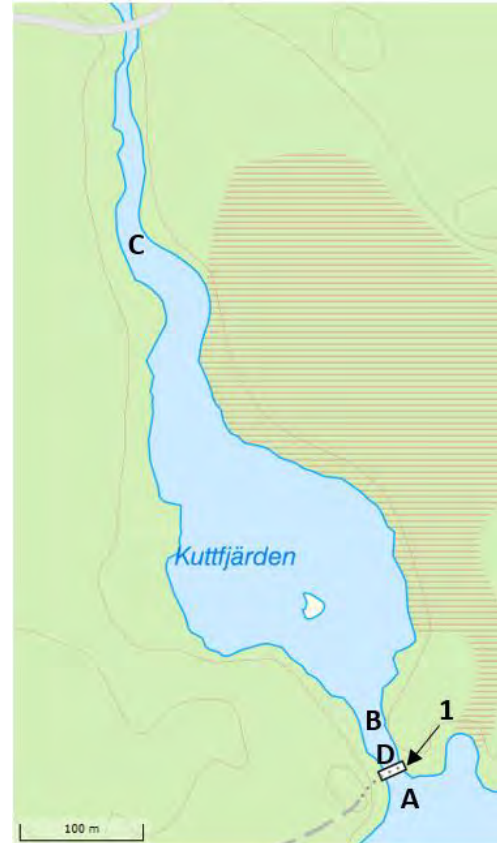
Karta: Tönnebrosjöns utlopp och Kuttfjärden med möjliga lägen för ny sjötröskel utmärkta.

Vad gäller fallhöjd på dammen så är den beroende på sjönivå och vattenföring varierande. Vid stängda sättare kan det handla om några dm medan det inte finns någon fallhöjd alls när det är höga flöden och sättarna samtidigt är helt upphissade. I det senare scenariot står alltså Tönnebrosjön och Kuttfjärden i samma nivå med innebörden att Kuttfjärdens utlopp blir nivåhållande för båda sjöarna.

Sammantaget utgör dammen vid Tönnebrosjön ett partiellt vandringshinder samtidigt som den har begränsade möjligheter att säkerställa att gällande vattendom följs. Det senare styrks t. ex. nedan av två foton tagna vid två olika tillfällen. Framst syns det att sjön vid nuvarande förhållanden fluktuerar långt över de 25 cm som skiljer mellan övre och nedre dämningens gräns. Beträffande det vänstra fotot är det dessutom tydligt att dammen vid tillfället inte framsläppte över 100 l/s.
