# Fiskpassagelösningar i Sverige

Olle Calles

River Ecology and Management NRRV.SE

Karlstad University

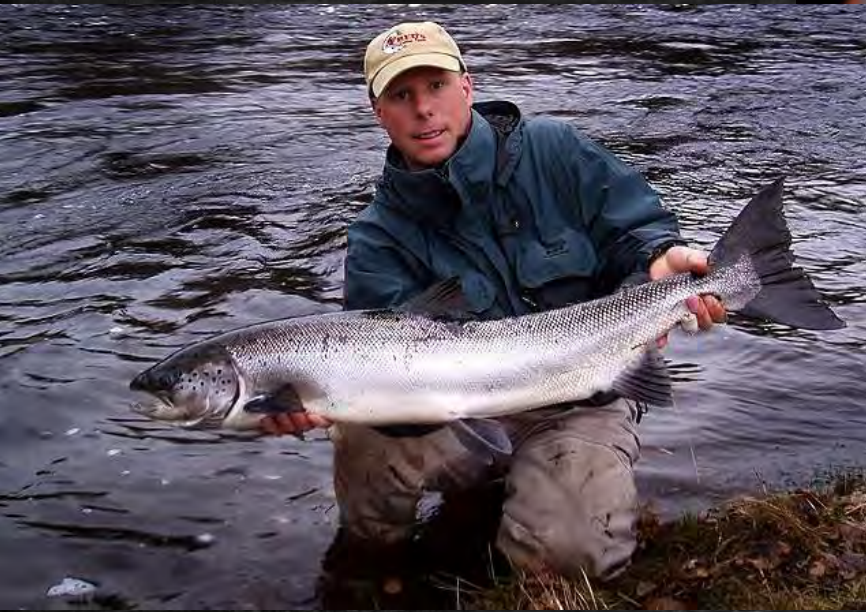
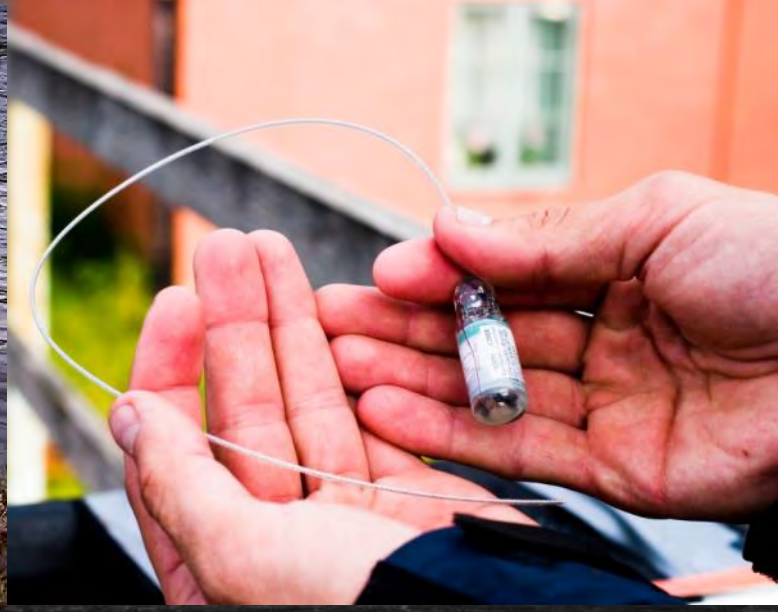
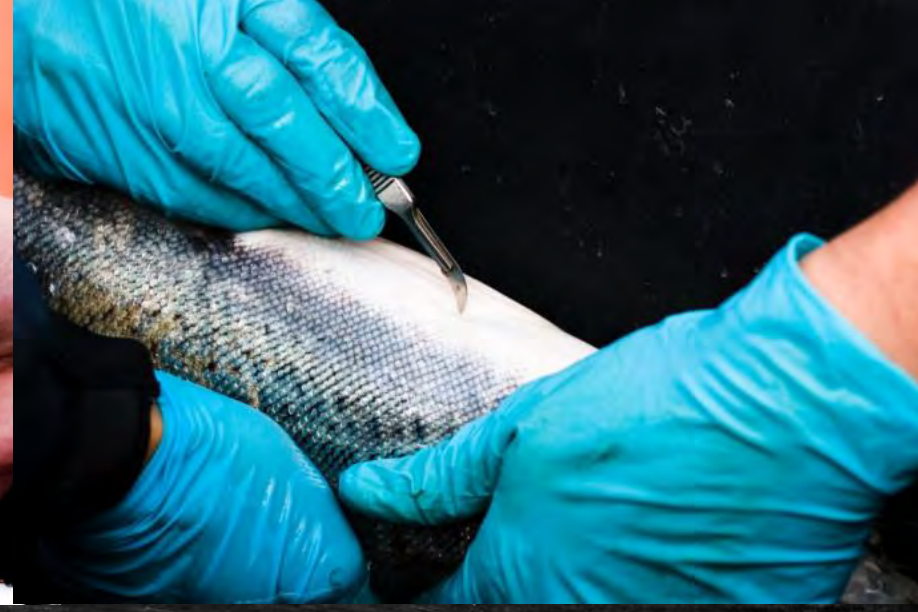
Vi märker & spårar fisk för att undersöka om fiskvägarna funkar!

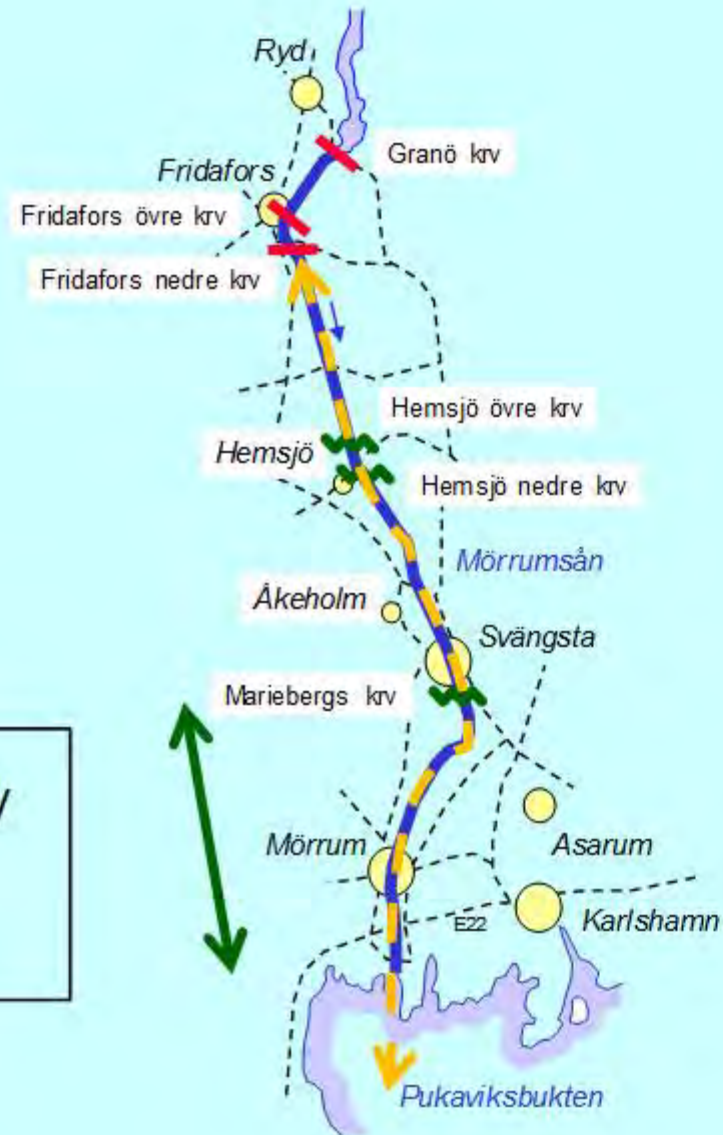
# River Mörrumsån Today

Overview river Mörrum  
Plan A, skala 1 : 200.000

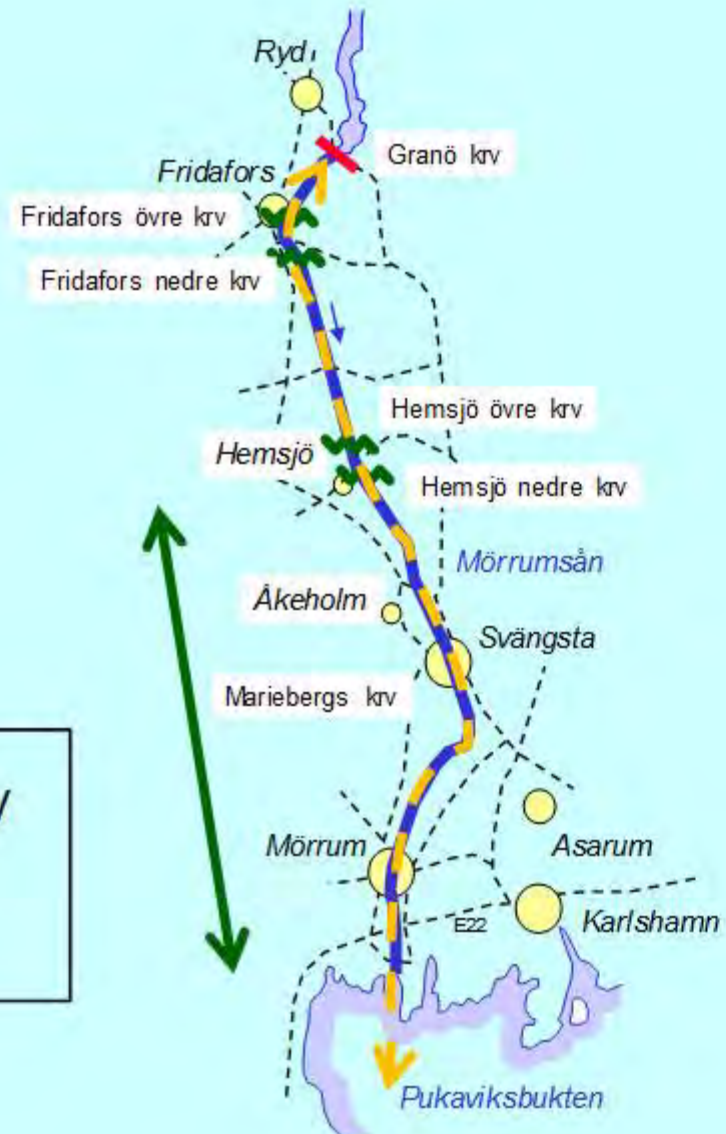
# River Mörrumsån Tomorrow

Overview river Mörrum  
Plan A, skala 1 : 200.000

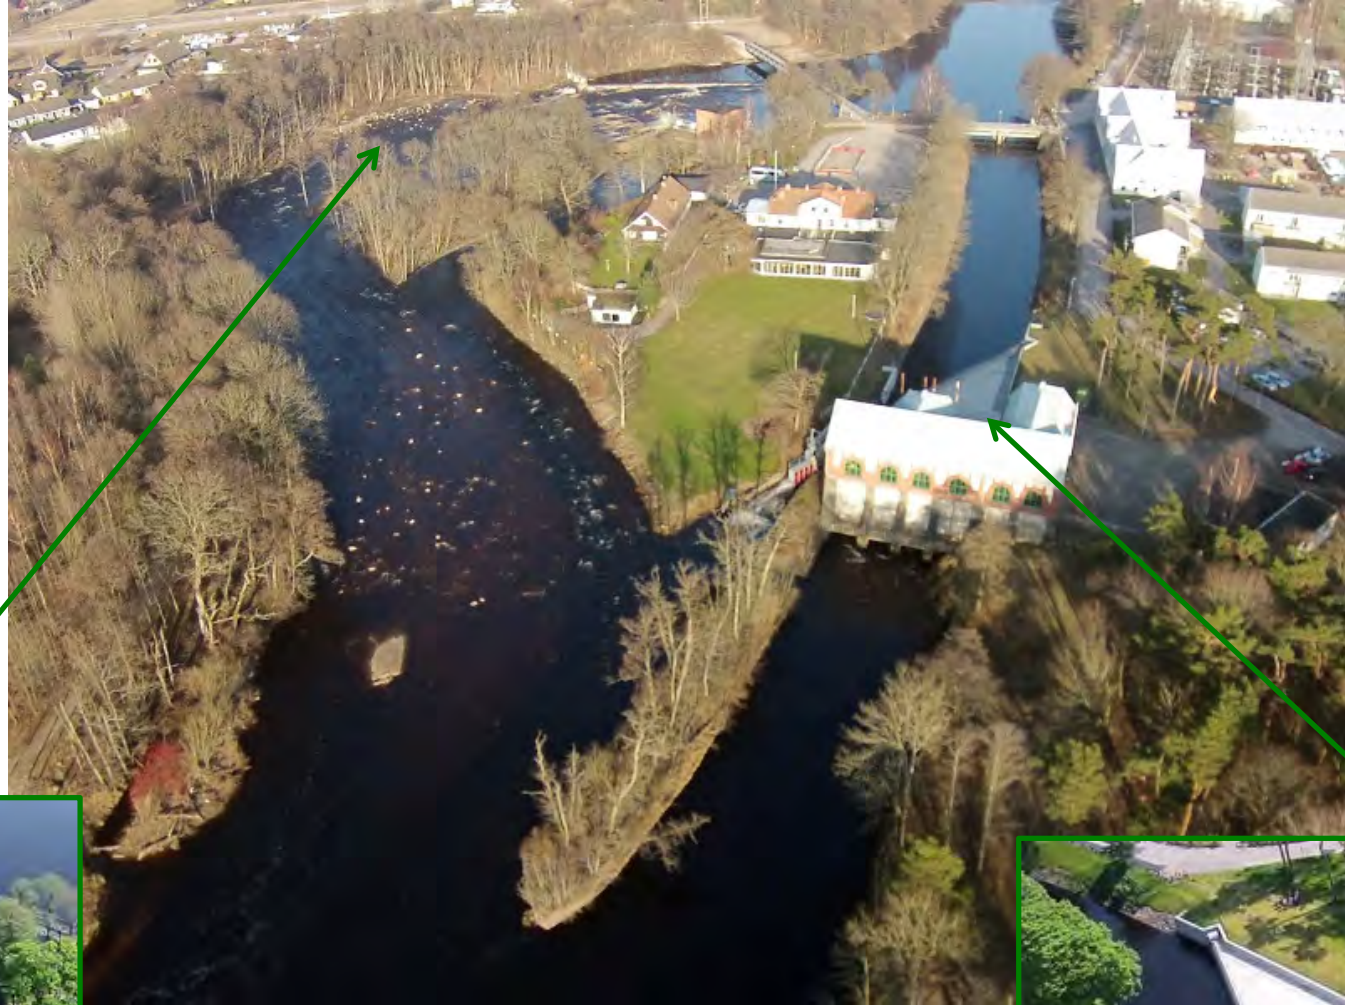
# Herting After 2013

$Q \geq 11 \text{ m}^3/\text{s}$

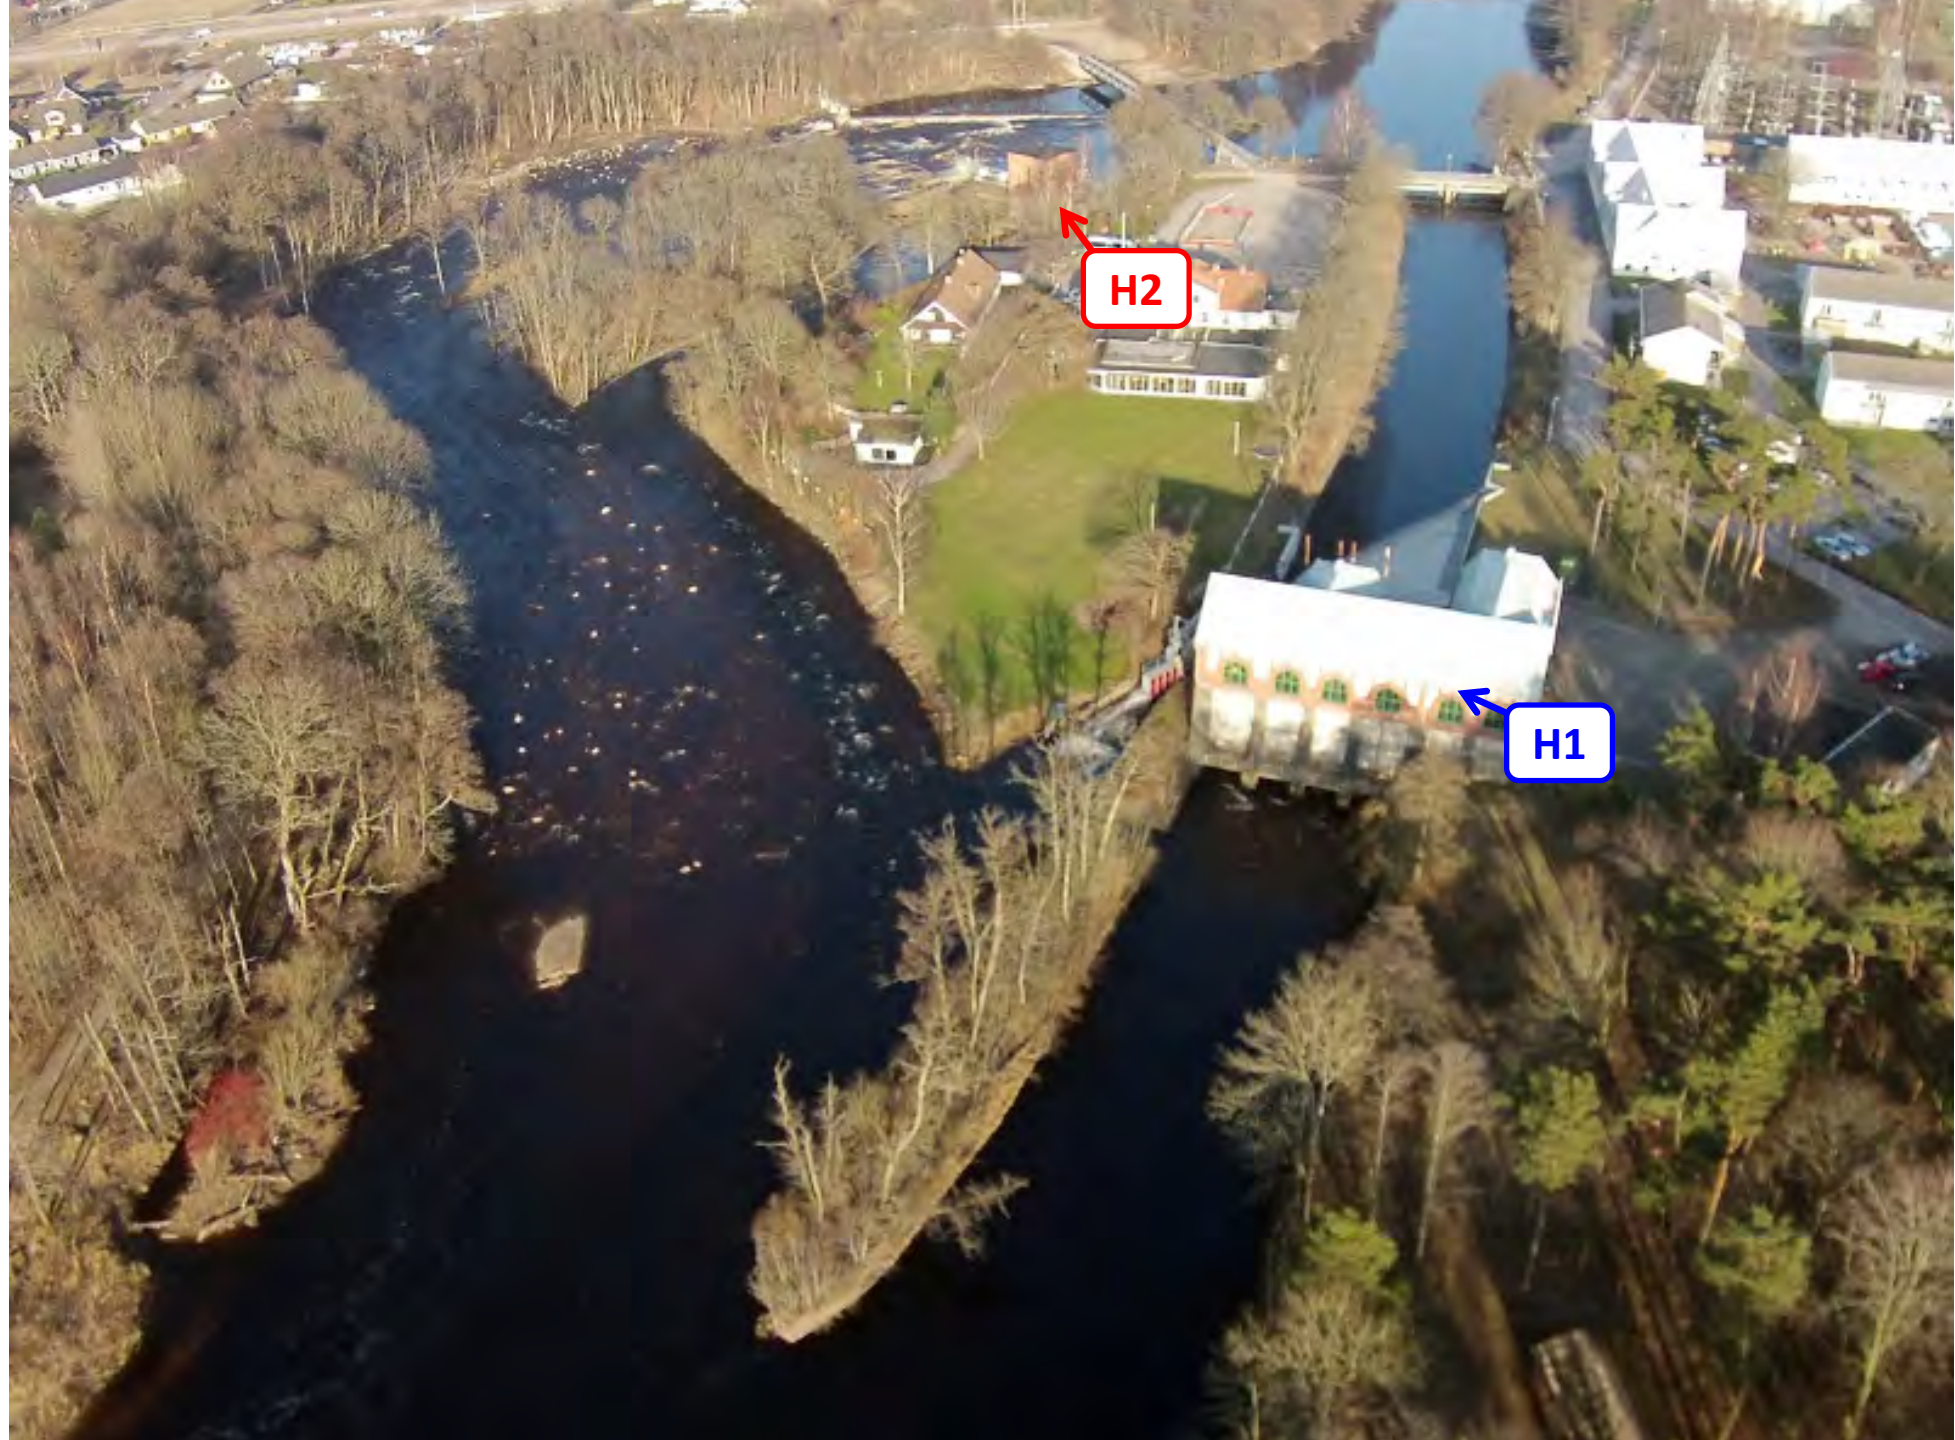
# Herting After 2013

- ✓ Capacity:
  - ✓  $H1 = 40 \text{ m}^3/\text{s}$
  - ✓  $H2 = 25 \text{ m}^3/\text{s}$
- ✓  $MQ = 60 \text{ m}^3/\text{s}$
- ✓ 4.65 m head (- 11%)
- ✓ 3.0 MW (+/- 0)
- ✓ 8.5 GWh / yr (-35%)

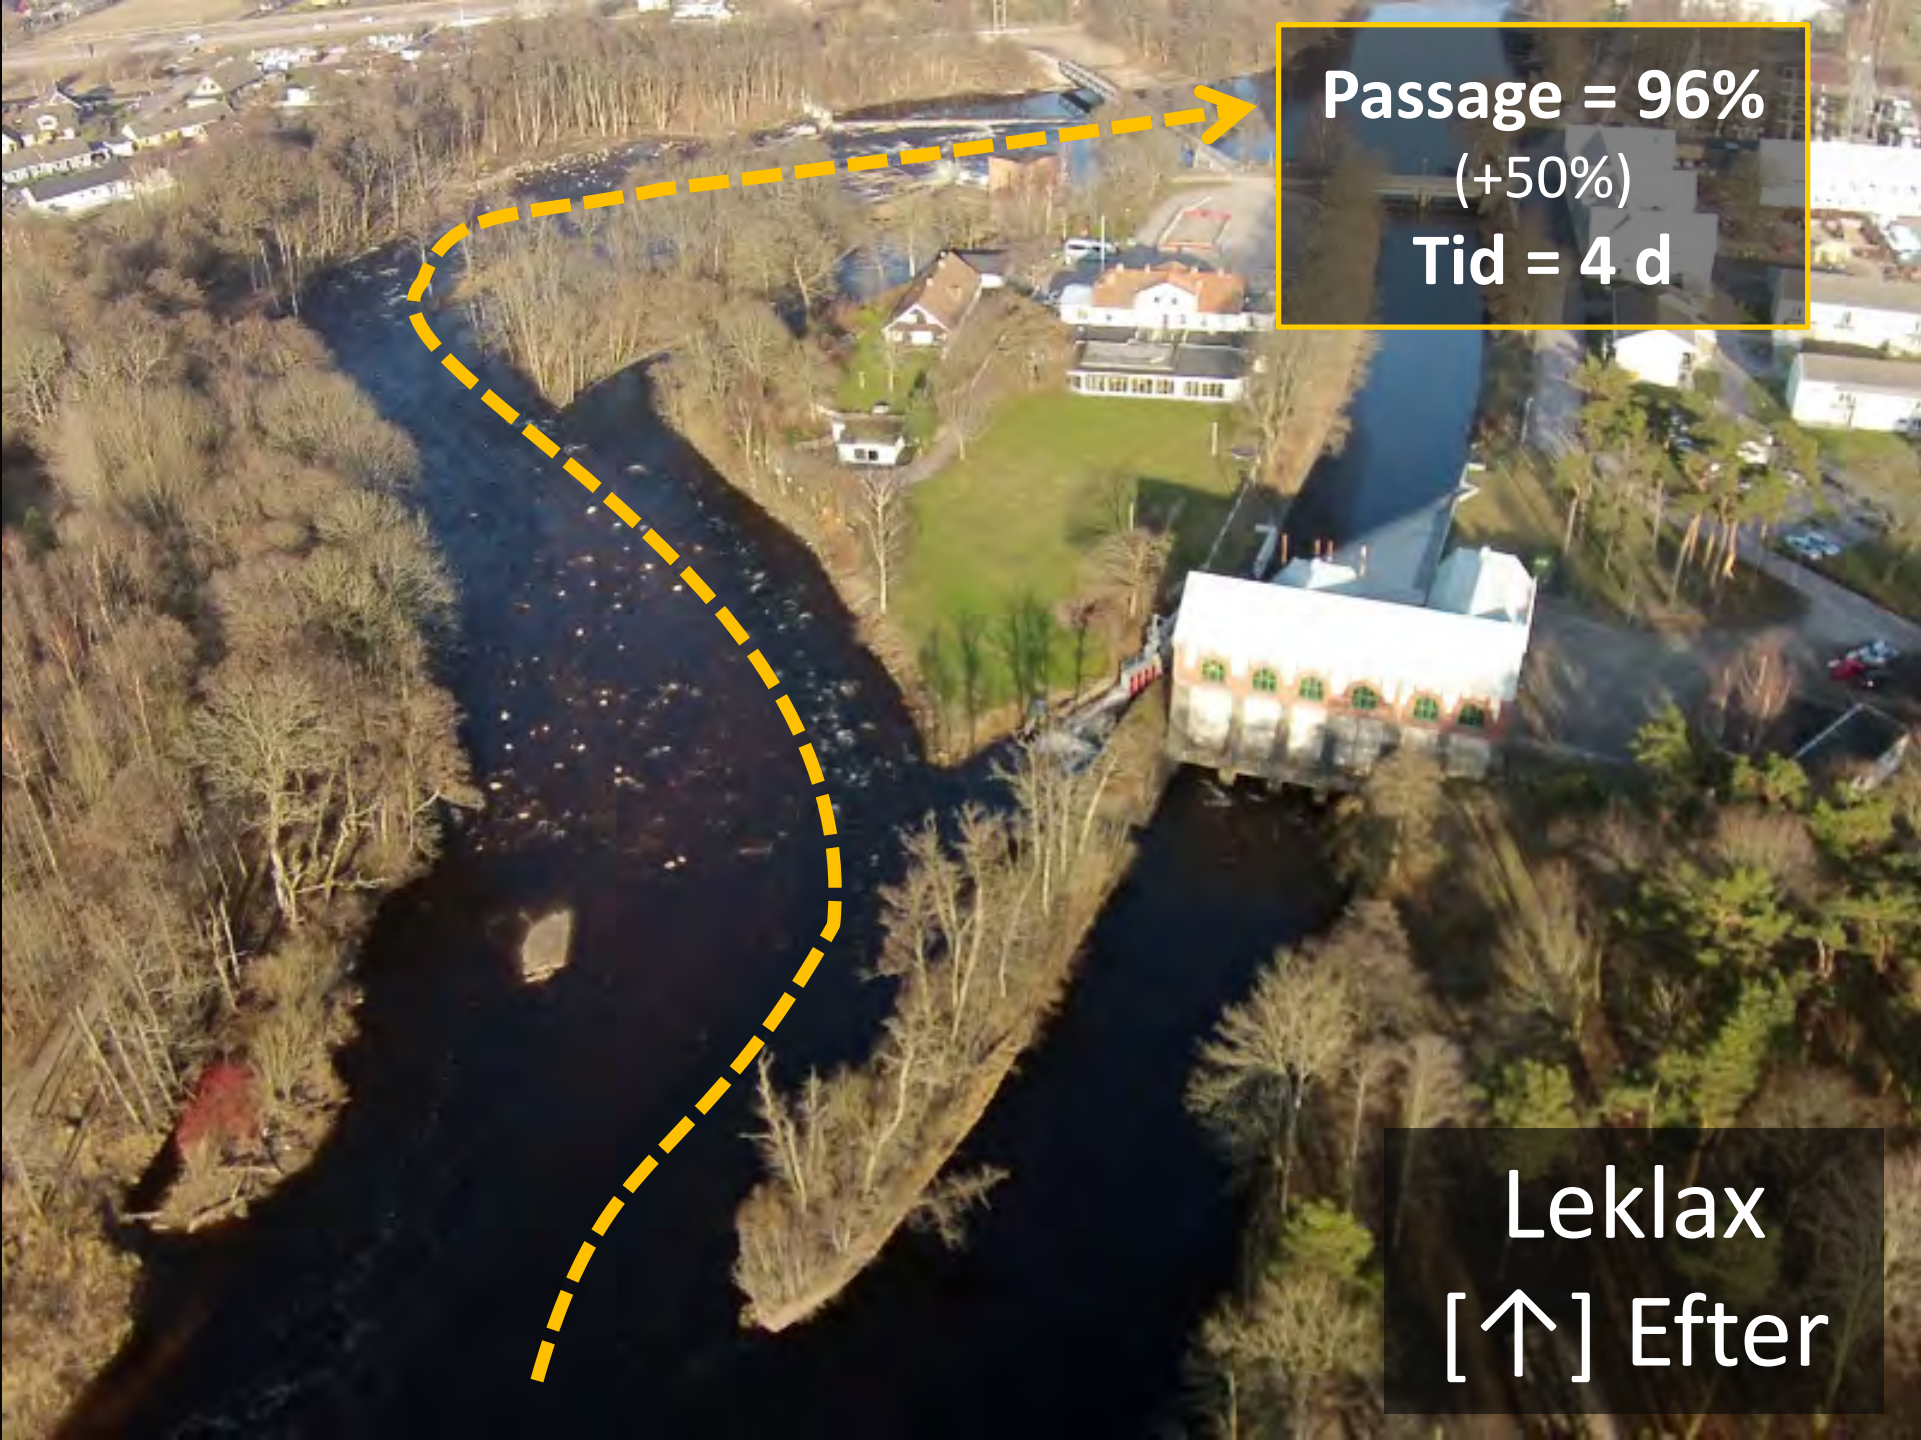
Passage = 96%  
(+50%)  
Tid = 4 d

Leklax  
[↑] Efter

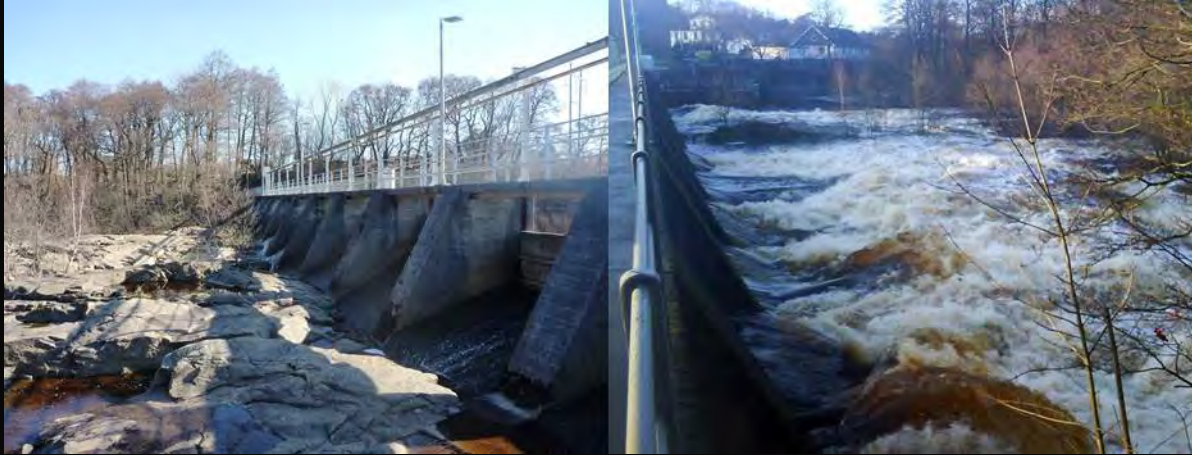
# Laxkelt [↓]

*Före – torrår*  
*Passage = 33 %*

*Före – blötår*  
*Passage = 80 %*

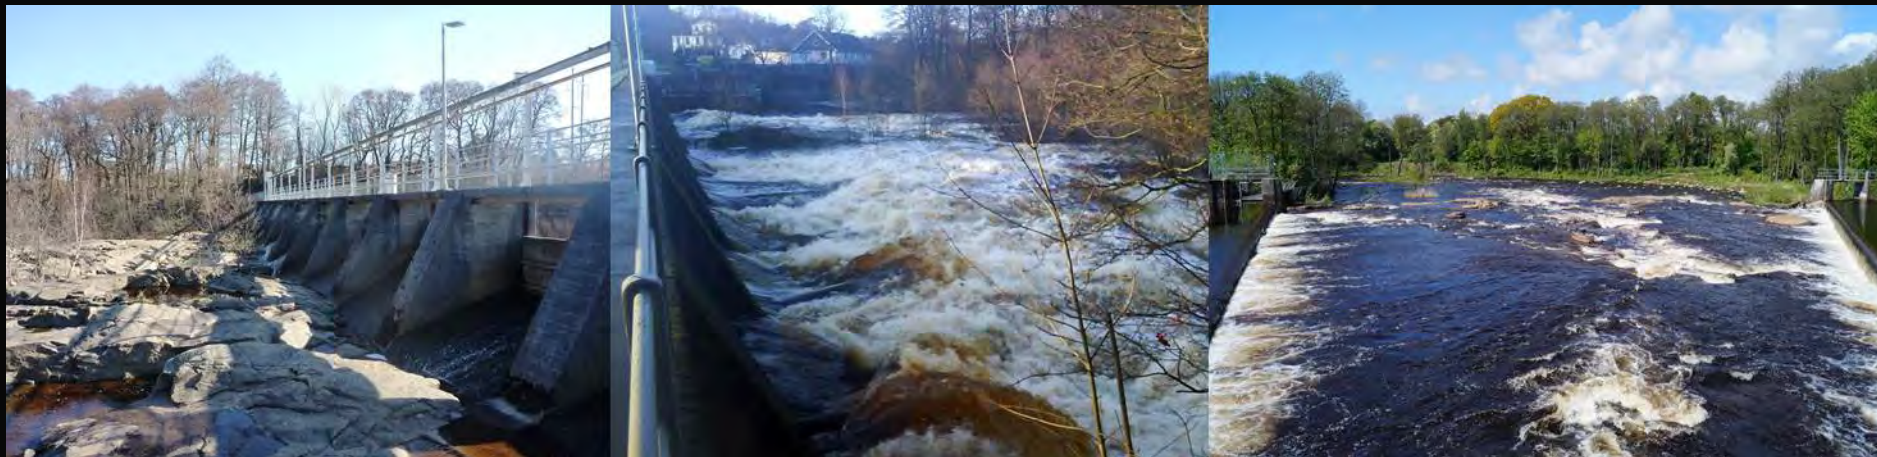
# Laxkelt [↓]

*Före – torrår*  
Passage = 33 %

*Före – blötår*  
Passage = 80 %

*Efter – alltid blött*  
Passage = 96 %

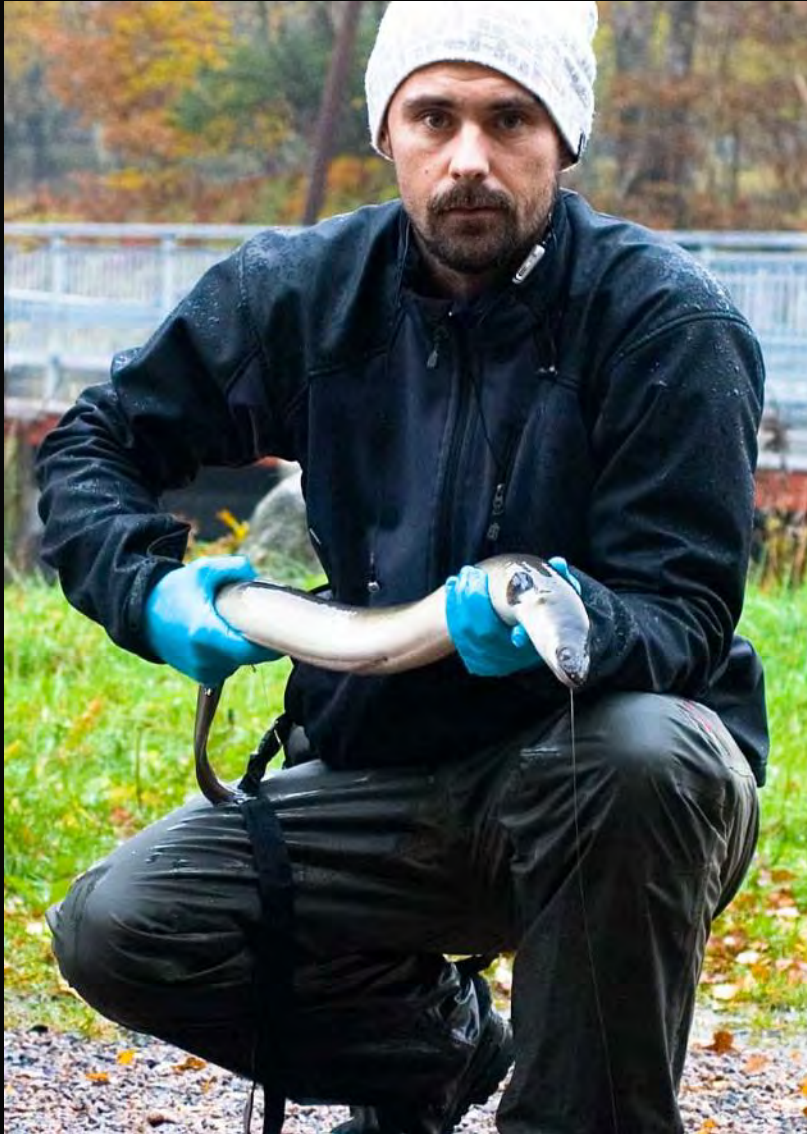
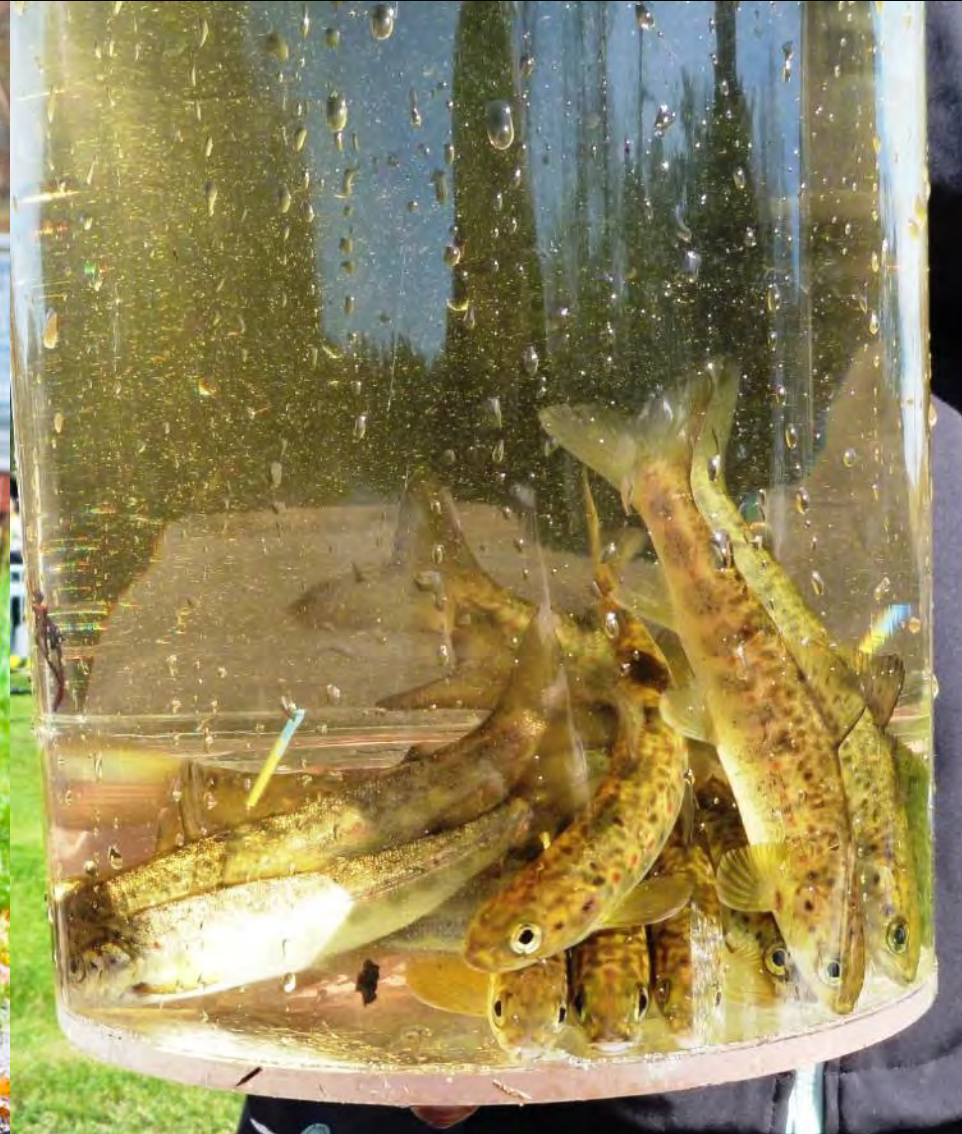
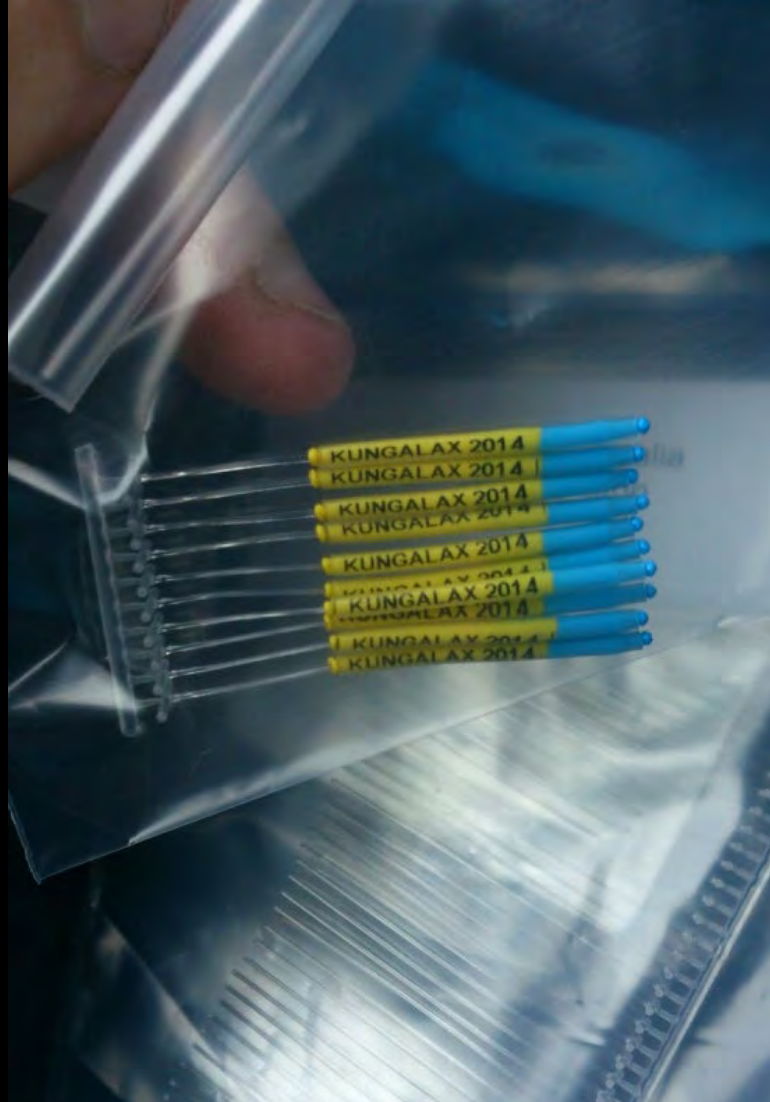
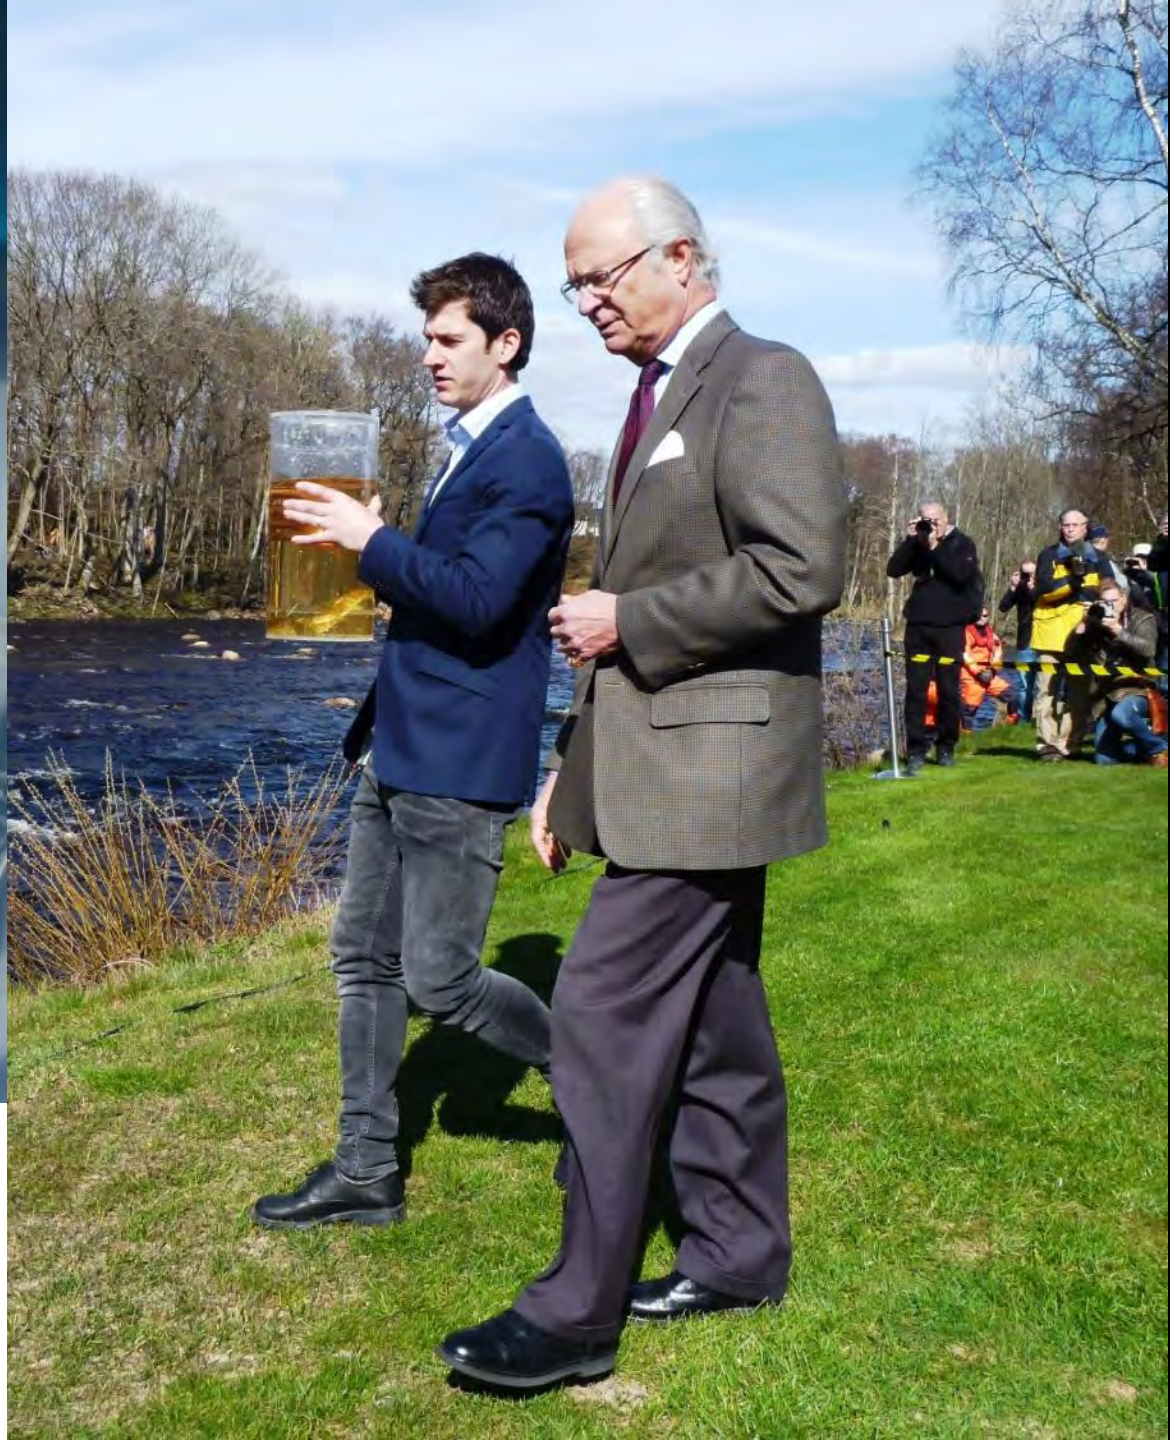
# Laxsmolt & blankål

Smolt

N = 98

Blankål

N = 135

Laxsmolt  
Passage = 90%

Blankål  
Passage = 70%

Laxsmolt  
& blankål  
[↓] Före

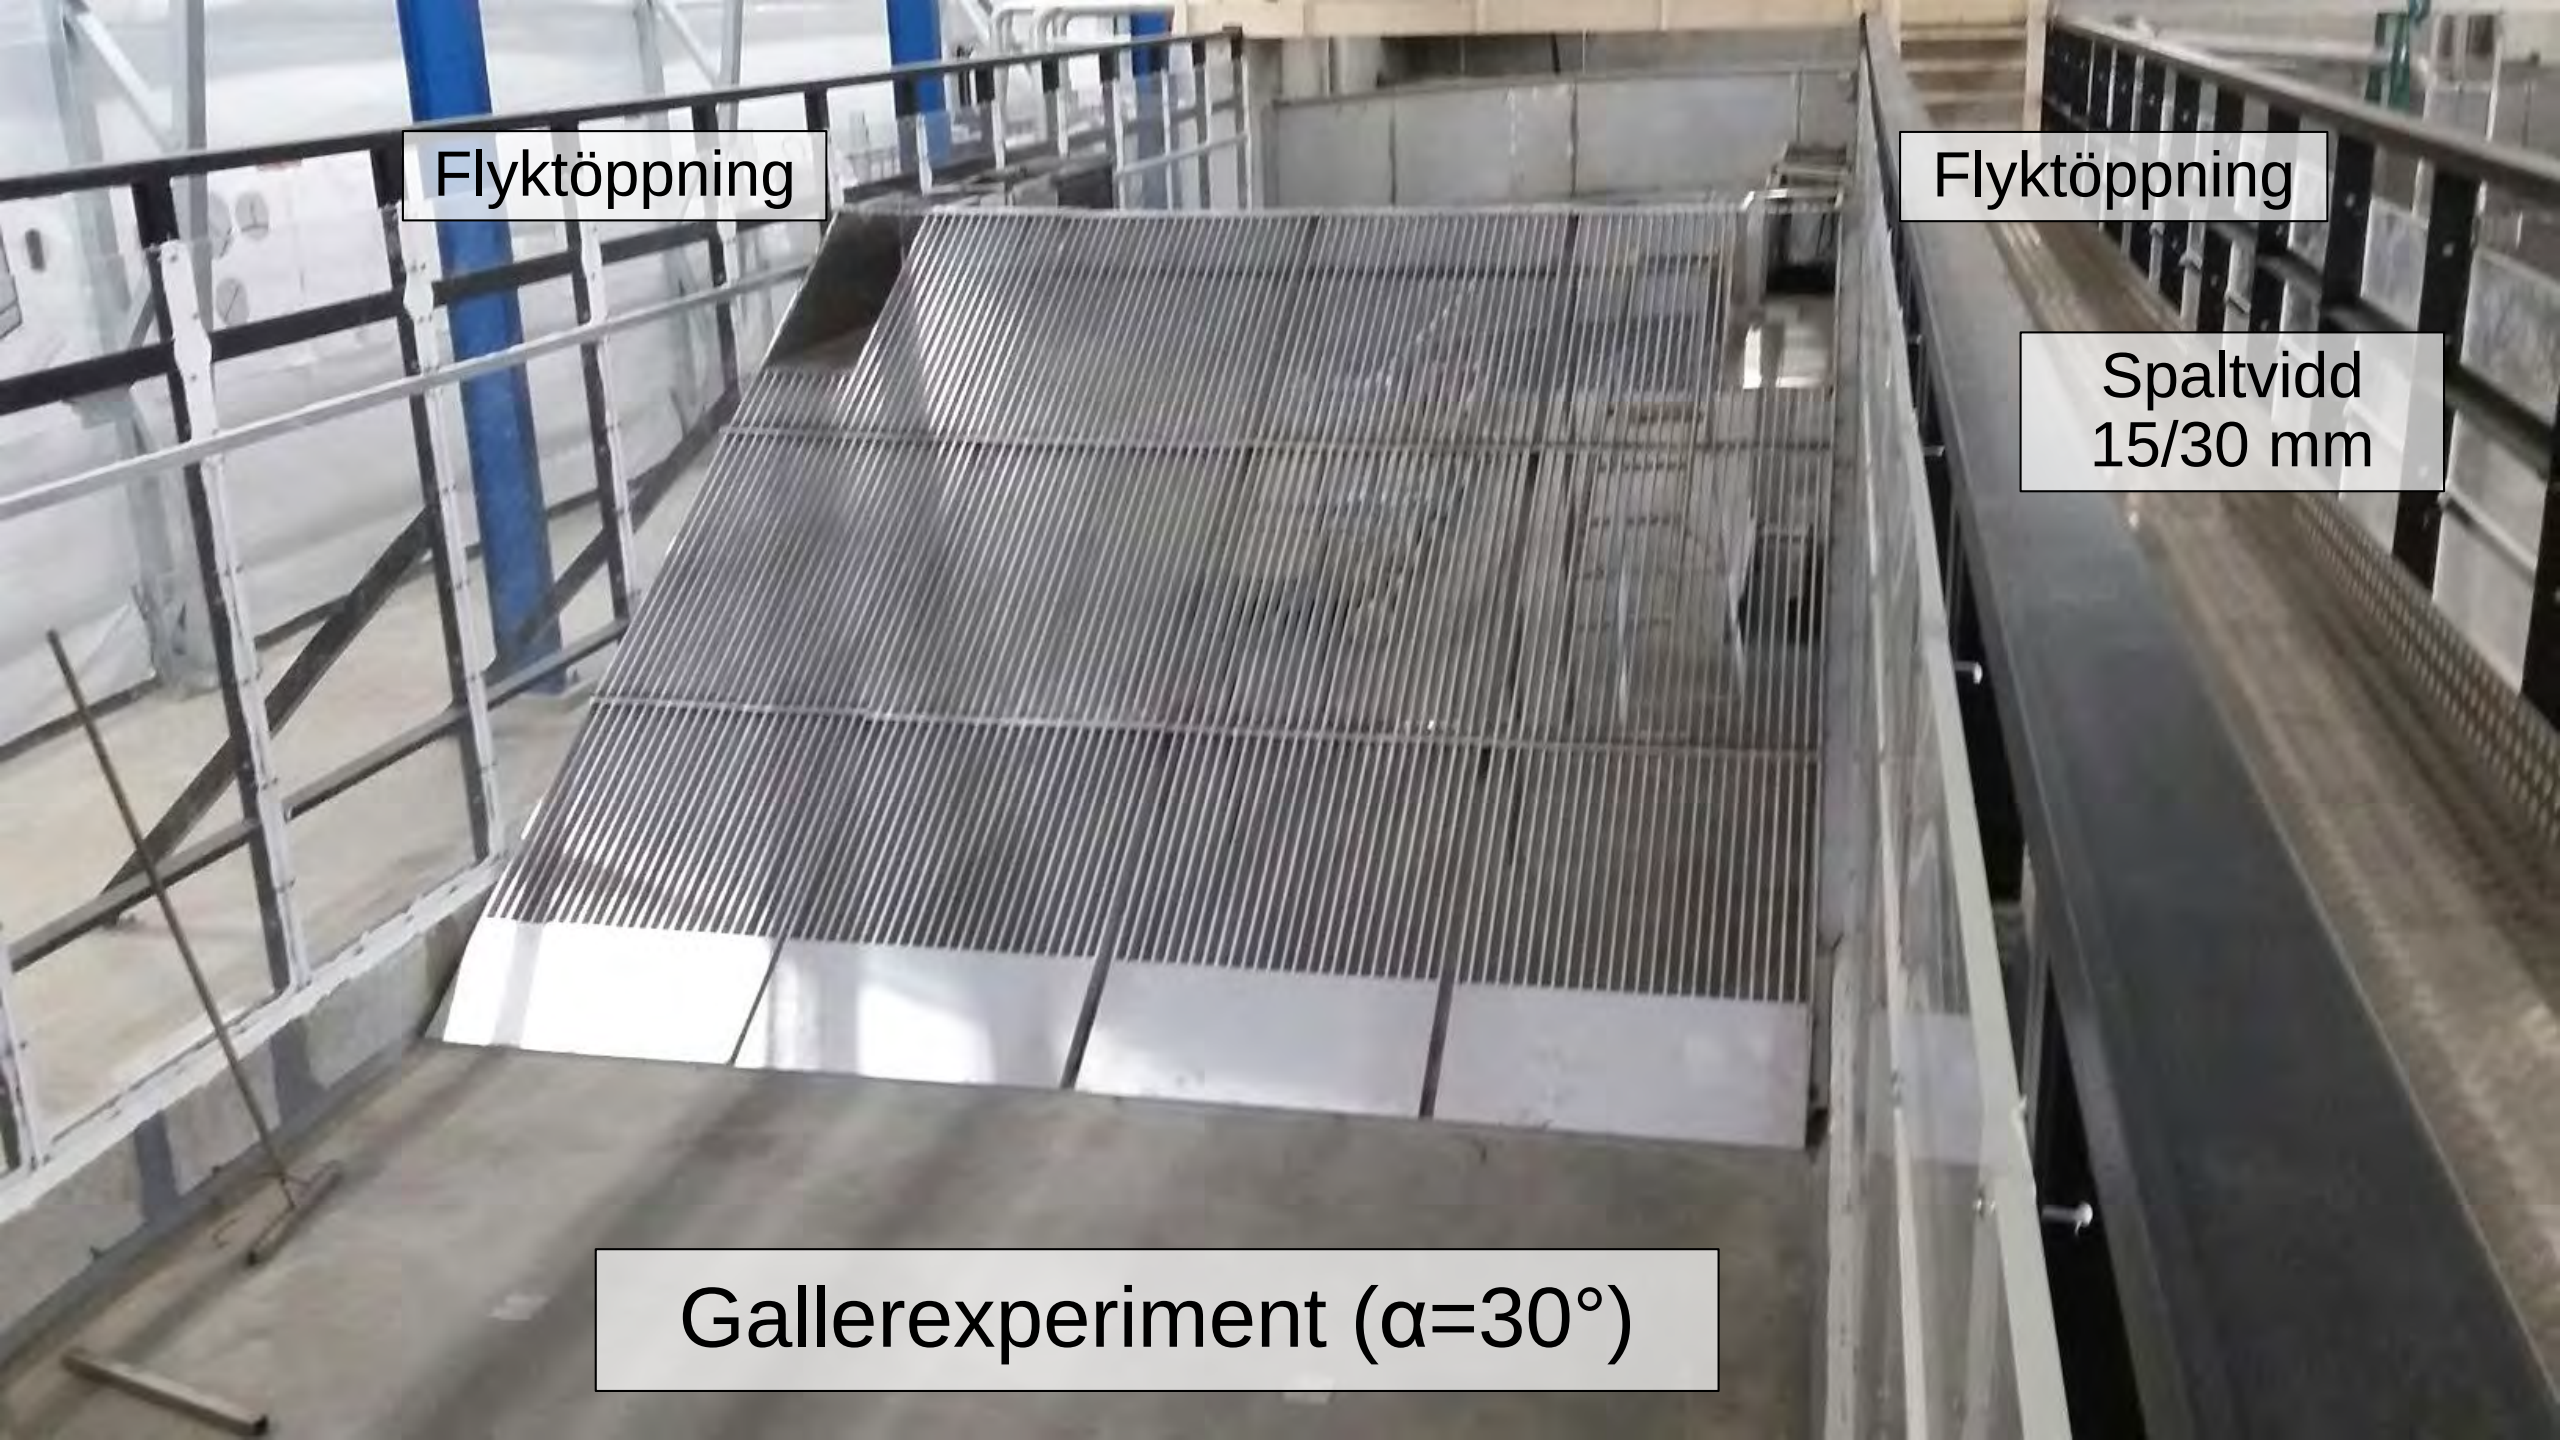
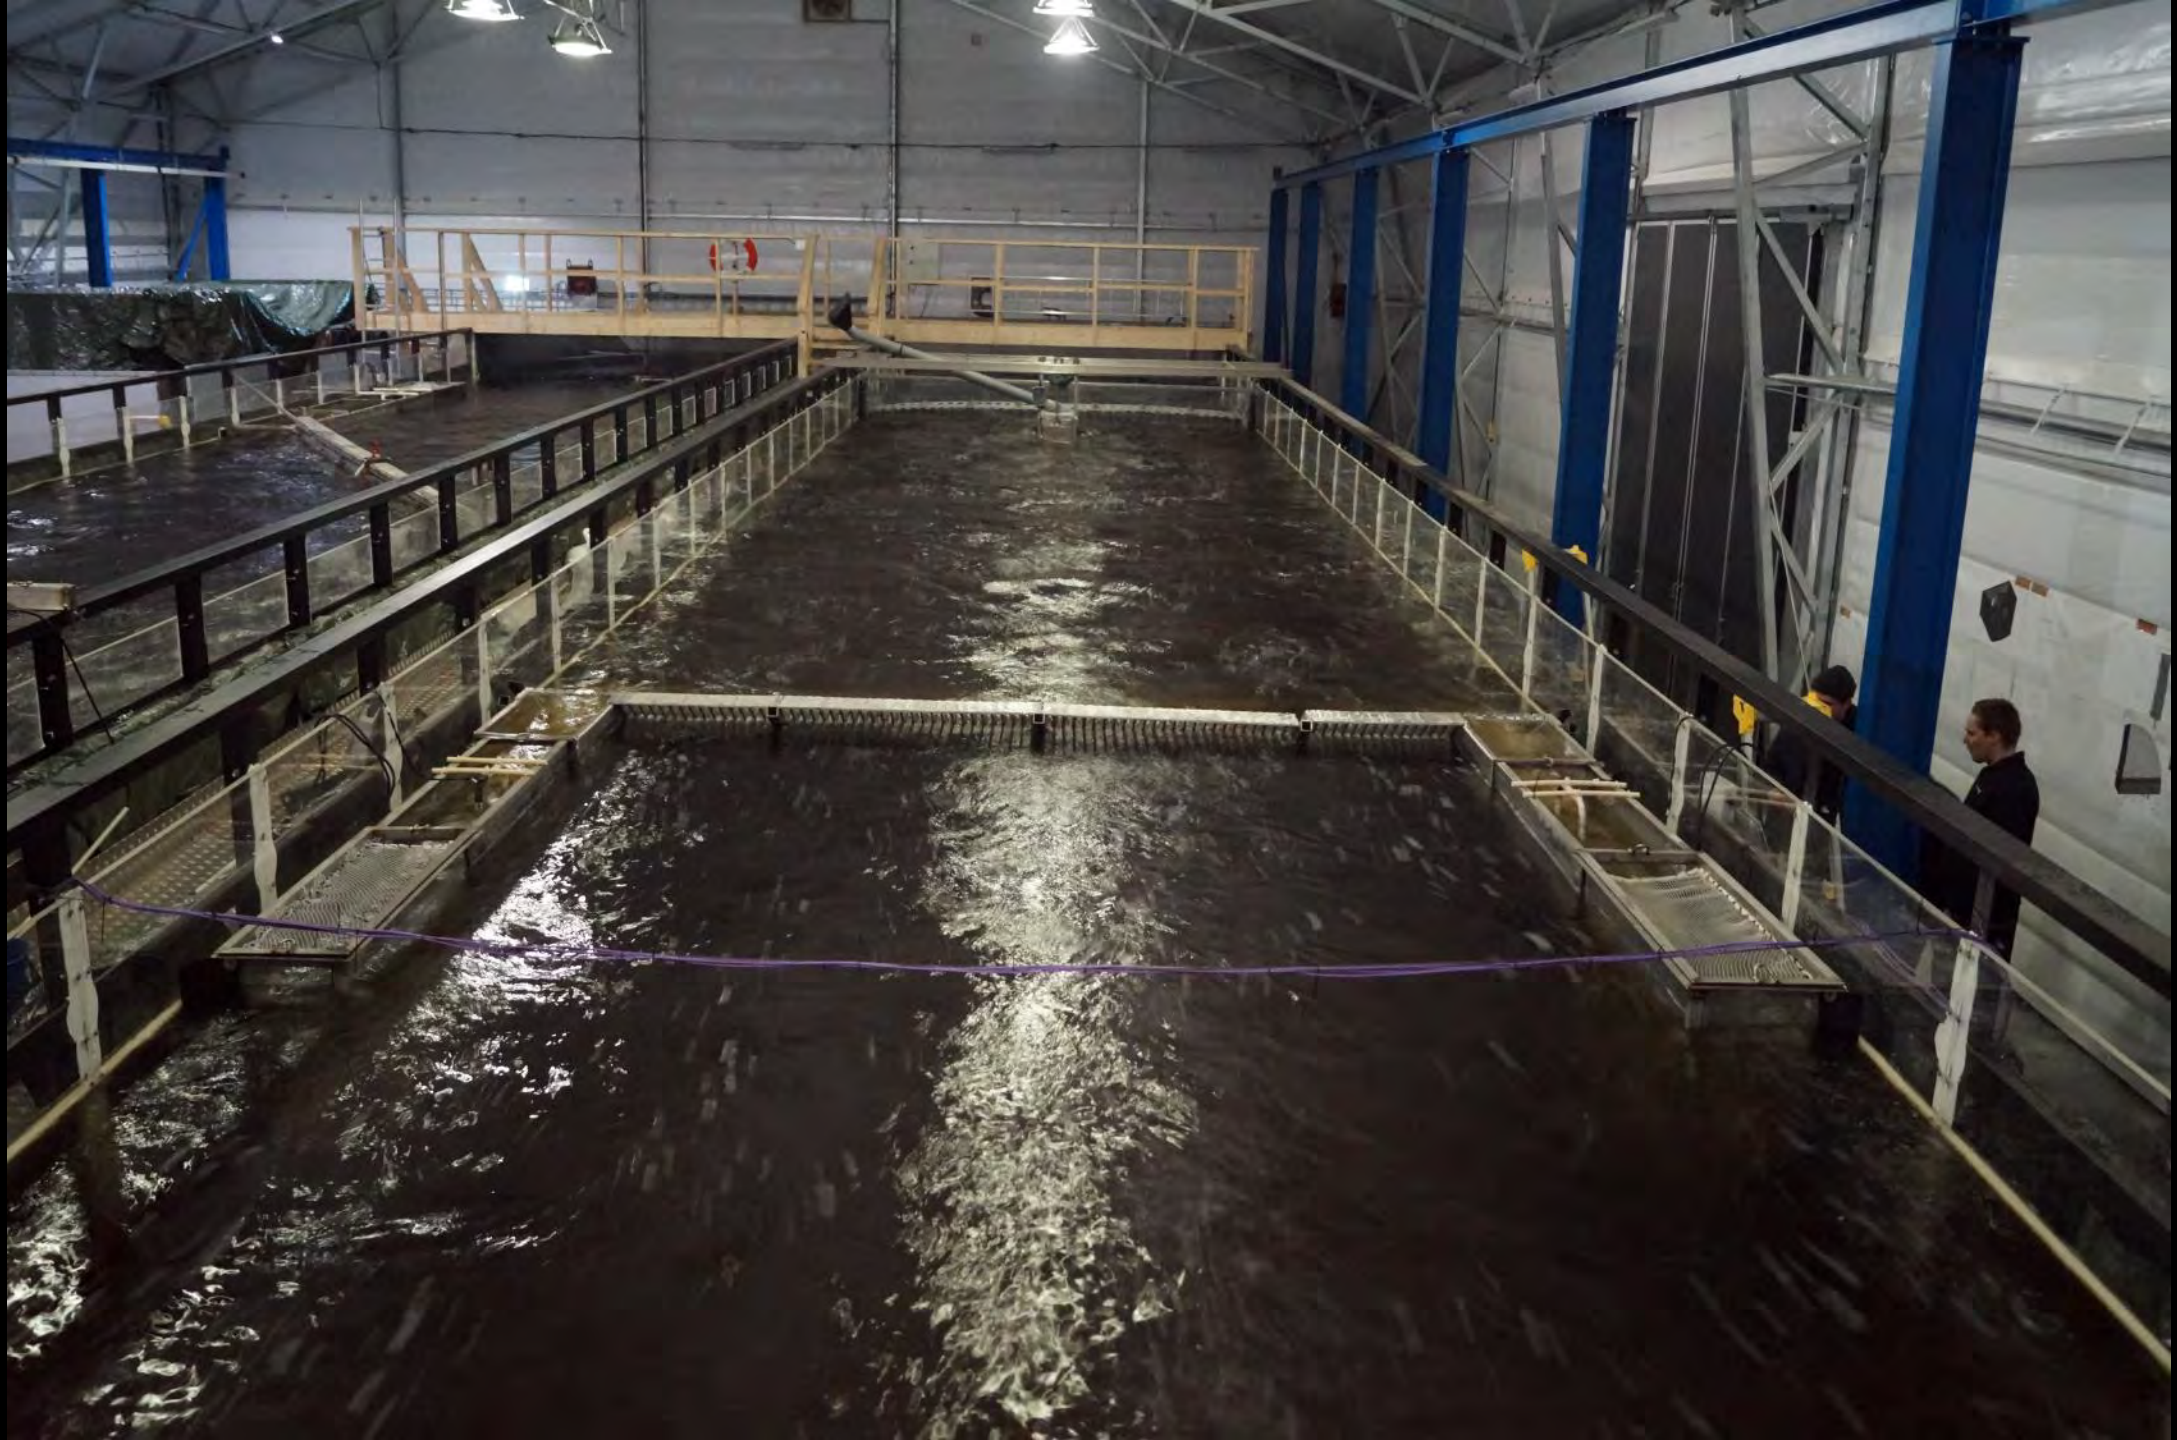
Flyktöppning

Spaltvidd  
15/30 mm

Gallerexperiment ( $\alpha=30^\circ$ )
