# Fiskpassagelösningar i Sverige

Olle Calles

River Ecology and Management NRRV.SE

Karlstad University

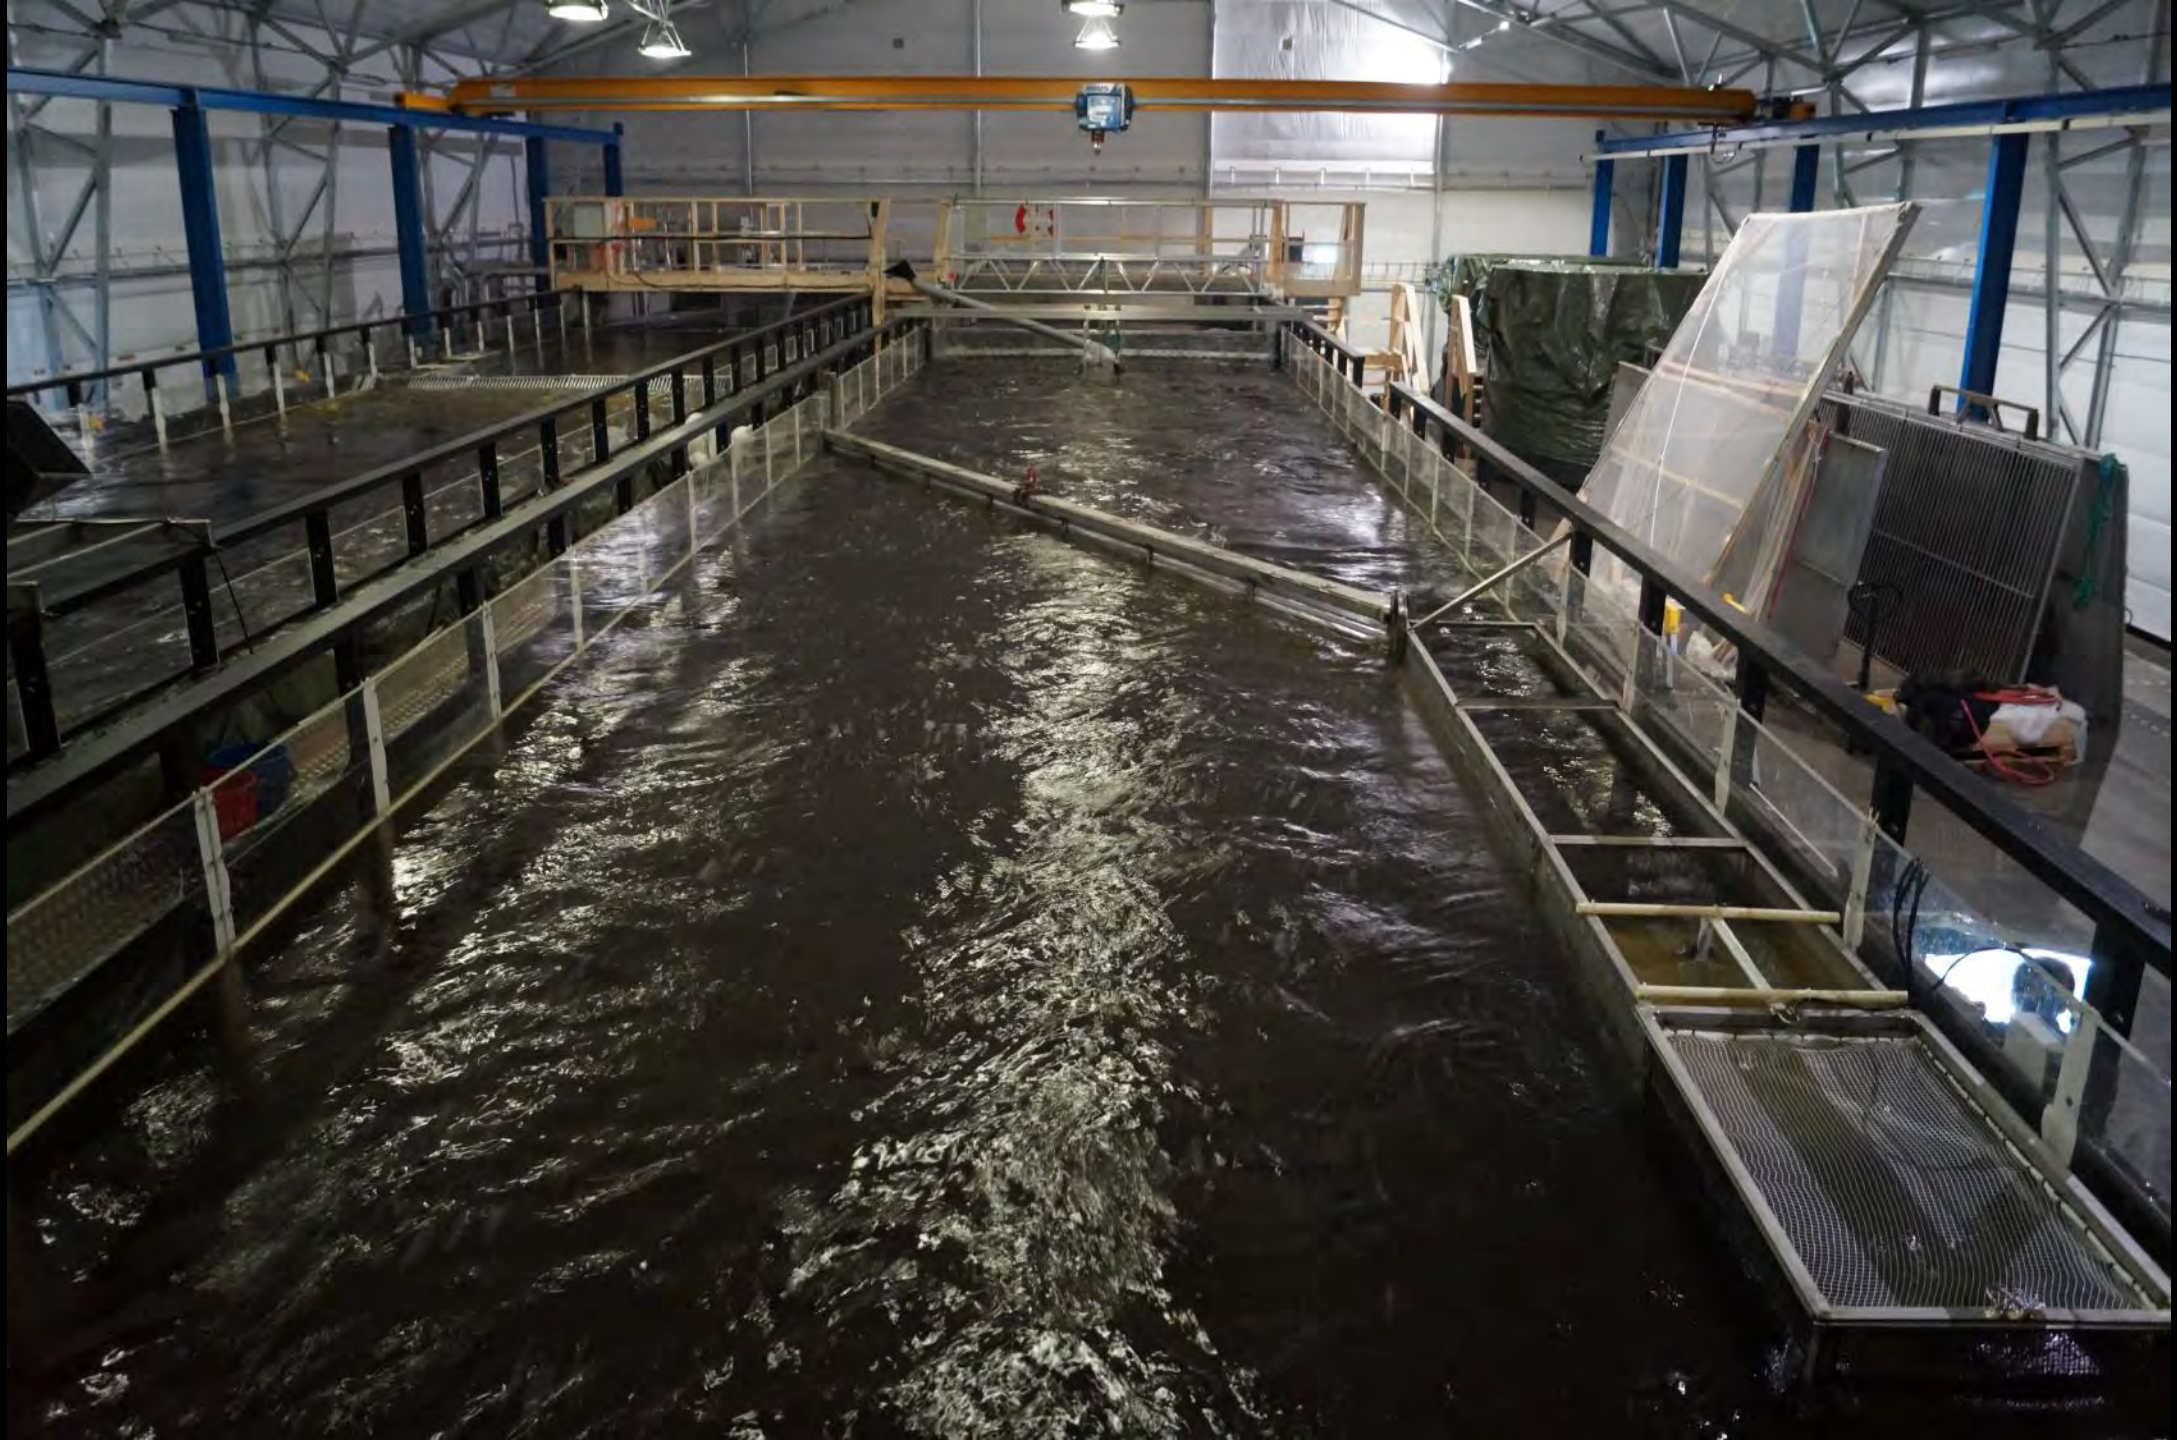
Flyktöppning

Spaltvidd  
15/30 mm

Gallerexperiment ( $\beta=30^\circ$ )
